# Annexe 1

*Compte-rendu de la réunion du  
29 octobre 2019 sur le projet d'arrêté  
d'ouverture temporaire des ouvrages  
de la Cléry*

Direction départementale des territoires

## COMPTE RENDU de la RÉUNION du 29 octobre 2019 SUR LE PROJET D'ARRÊTÉ D'OUVERTURE TEMPORAIRE DES OUVRAGES de la CLÉRY

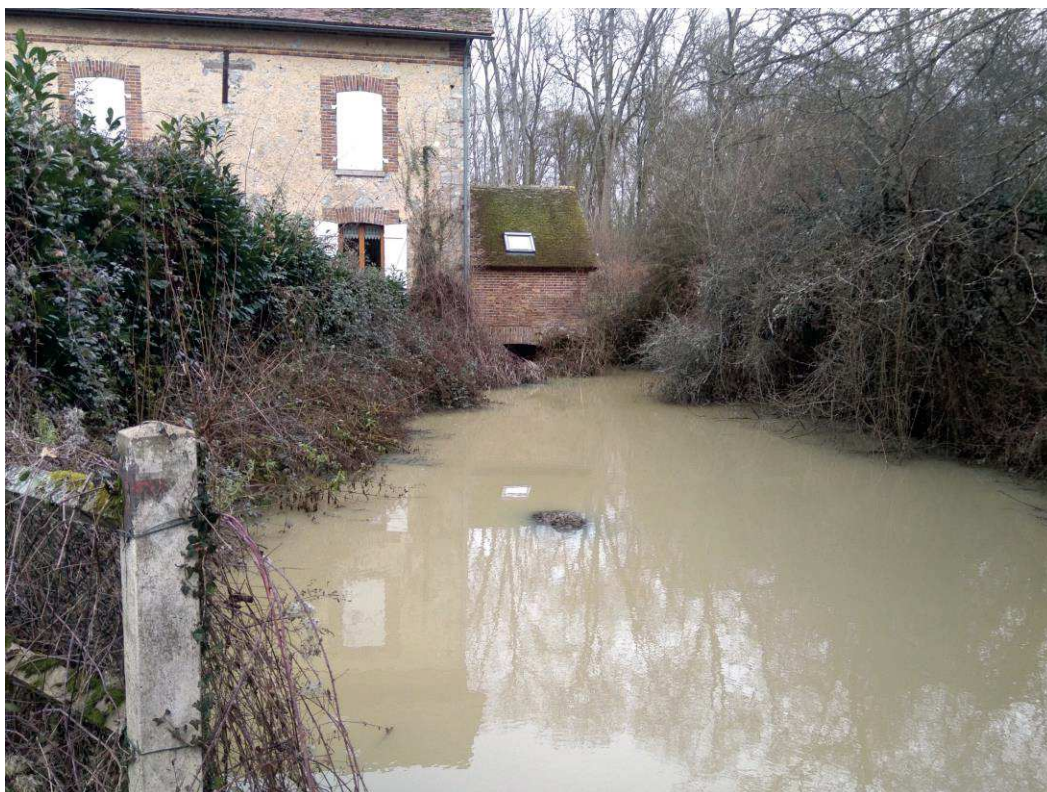
*Vue sur l'aval du moulin - eau stagnante dans le bief*

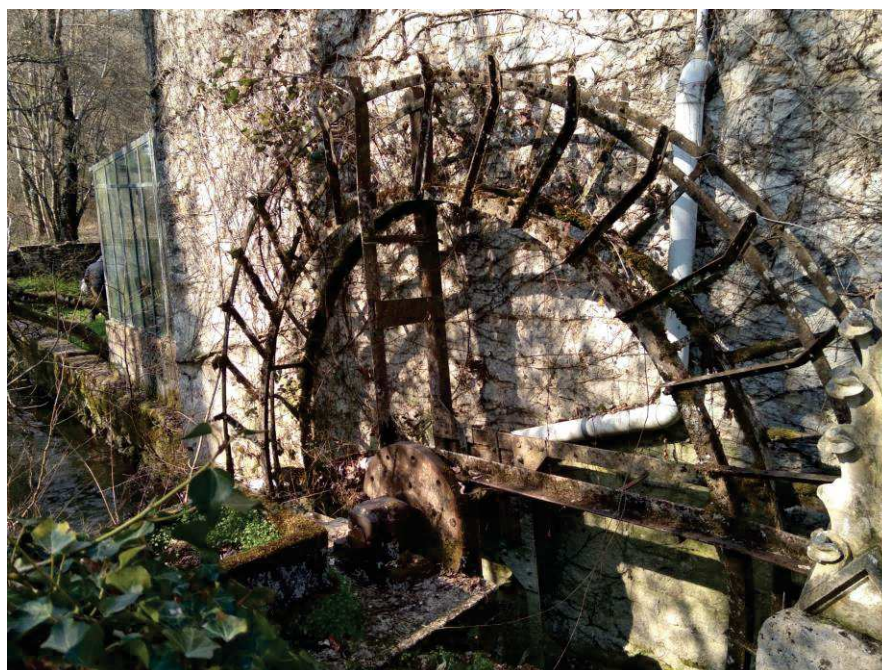
*Ouvrage BOY - Roue (dégradée) au droit du bras usinier*

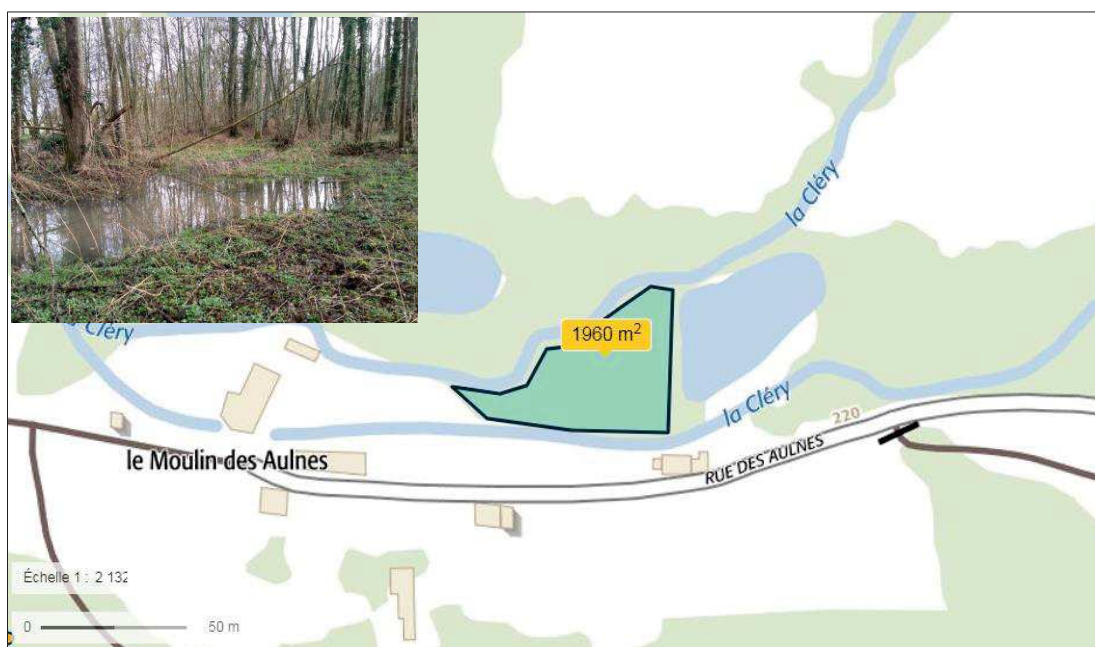
*Potentielle zone humide entre le bief et le bras naturel de la Cléry (2000 m<sup>2</sup>). Vérifier le réel impact d'un abaissement des niveaux d'eau dans le bief sur la zone humide nécessiterait une étude complémentaire en pratiquant, par exemple, une ouverture des vannes pendant une durée relativement longue avec la mise en place d'un suivi sur la végétation du lit mineur et du lit majeur, ainsi que des niveaux de nappe (piézomètres).*

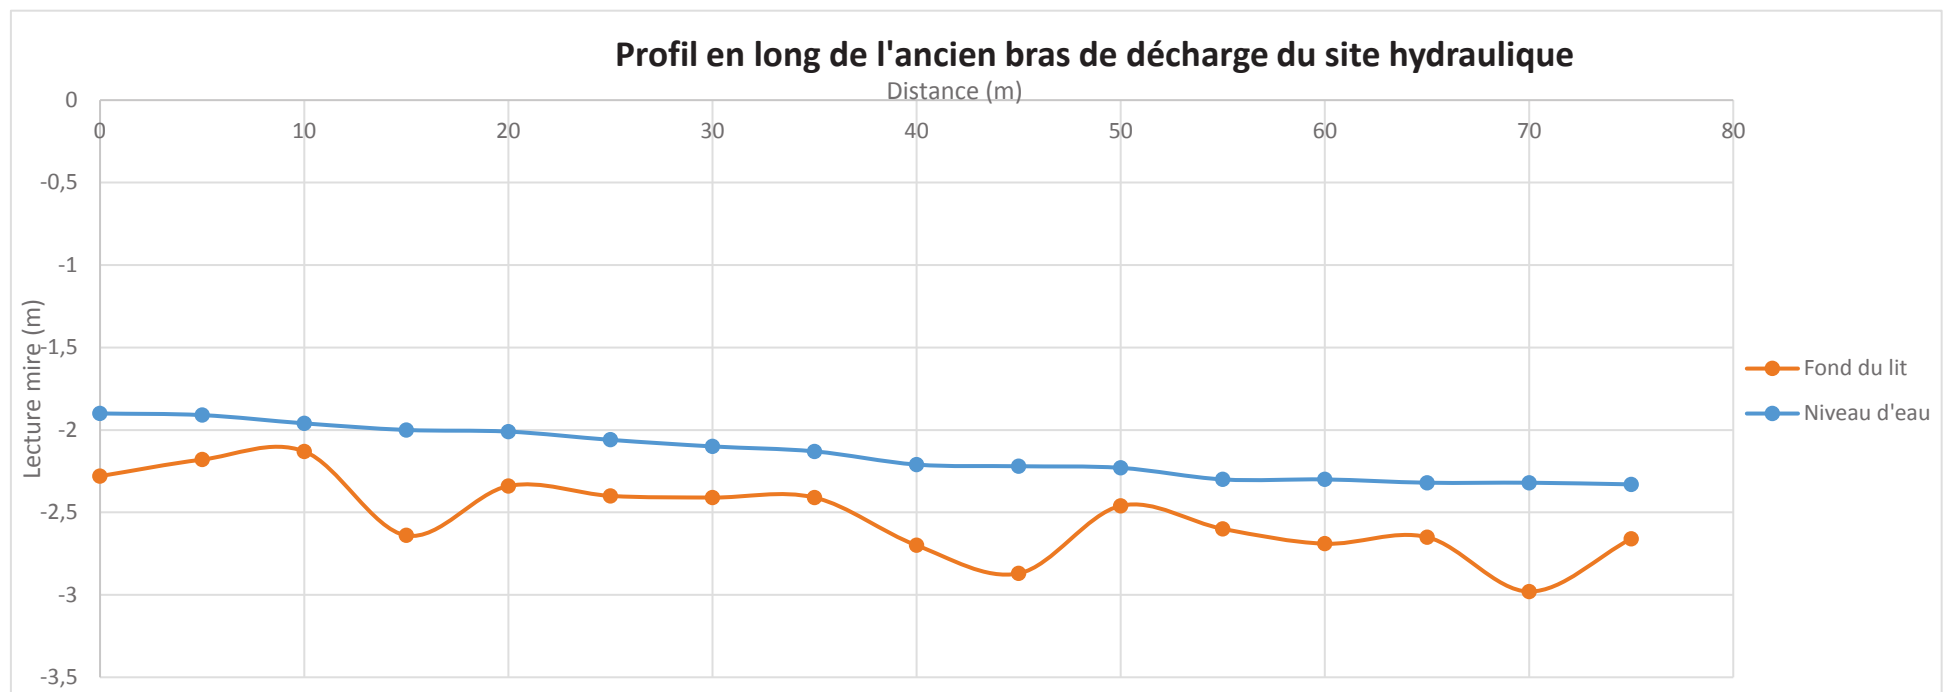
*Ancien bras de décharge du système hydraulique.  
Faciès très diversifiés (vitesses,  
profondeurs, granulométrie). Alternance de  
mouille/radier fréquente. Continuité écologique  
rétablie sur ce secteur*

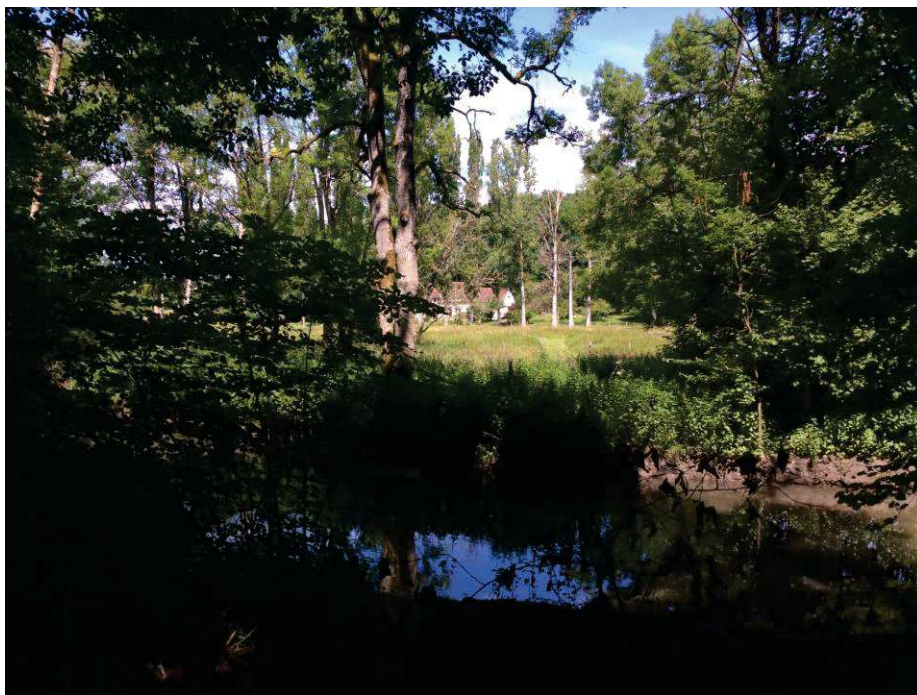
- *Risque d'assèchement de la zone humide (ancien fond de vallée) si les vannes sont totalement ouvertes en période d'étiage*
- *Lit majeur en rive droite potentiellement moins sollicité en période de crue si les vannes sont totalement ouvertes*

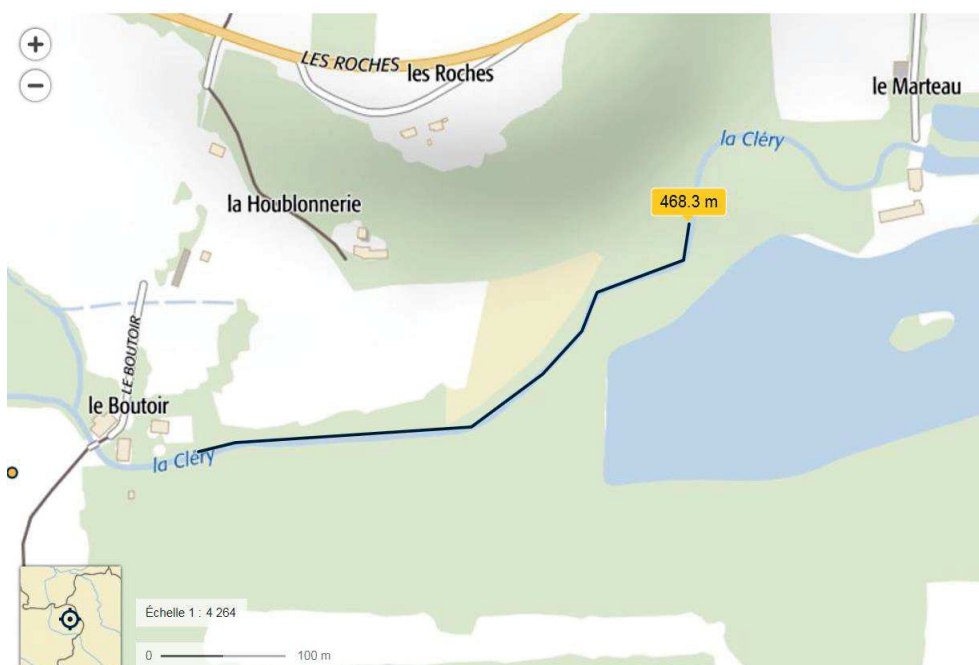
**Impact sur le cours amont par la baisse du niveau lors de l'ouverture du vannage du deversoir**

Lineaire impacté par une baisse de niveau : 470 m

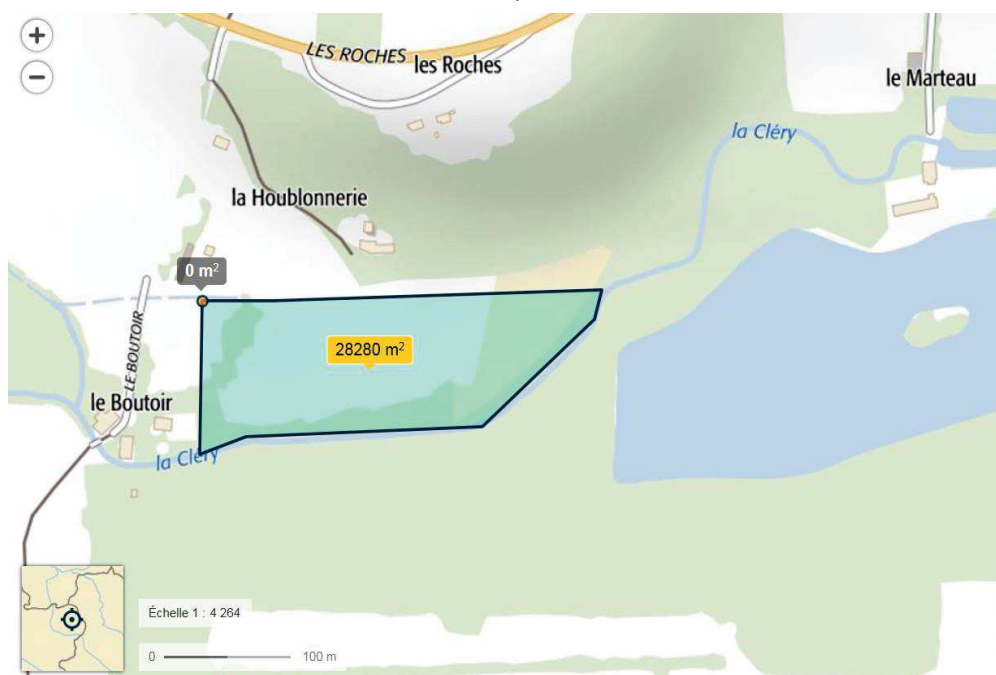
**Surface de la zone humide impactée par le manque de charge du à la baisse de niveau : 2,8 Ha**

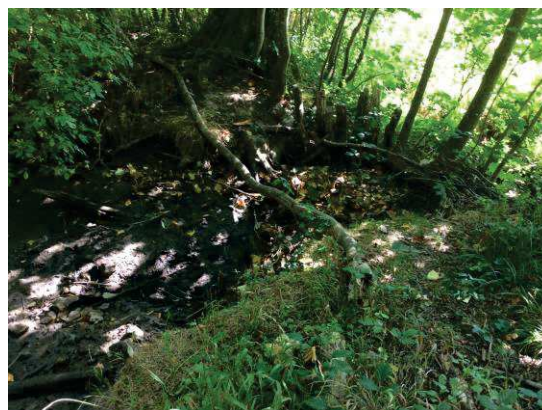
*Après ouverture des vannes (le fossé n'est plus alimenté et est donc voué à s'assécher par la suite)*

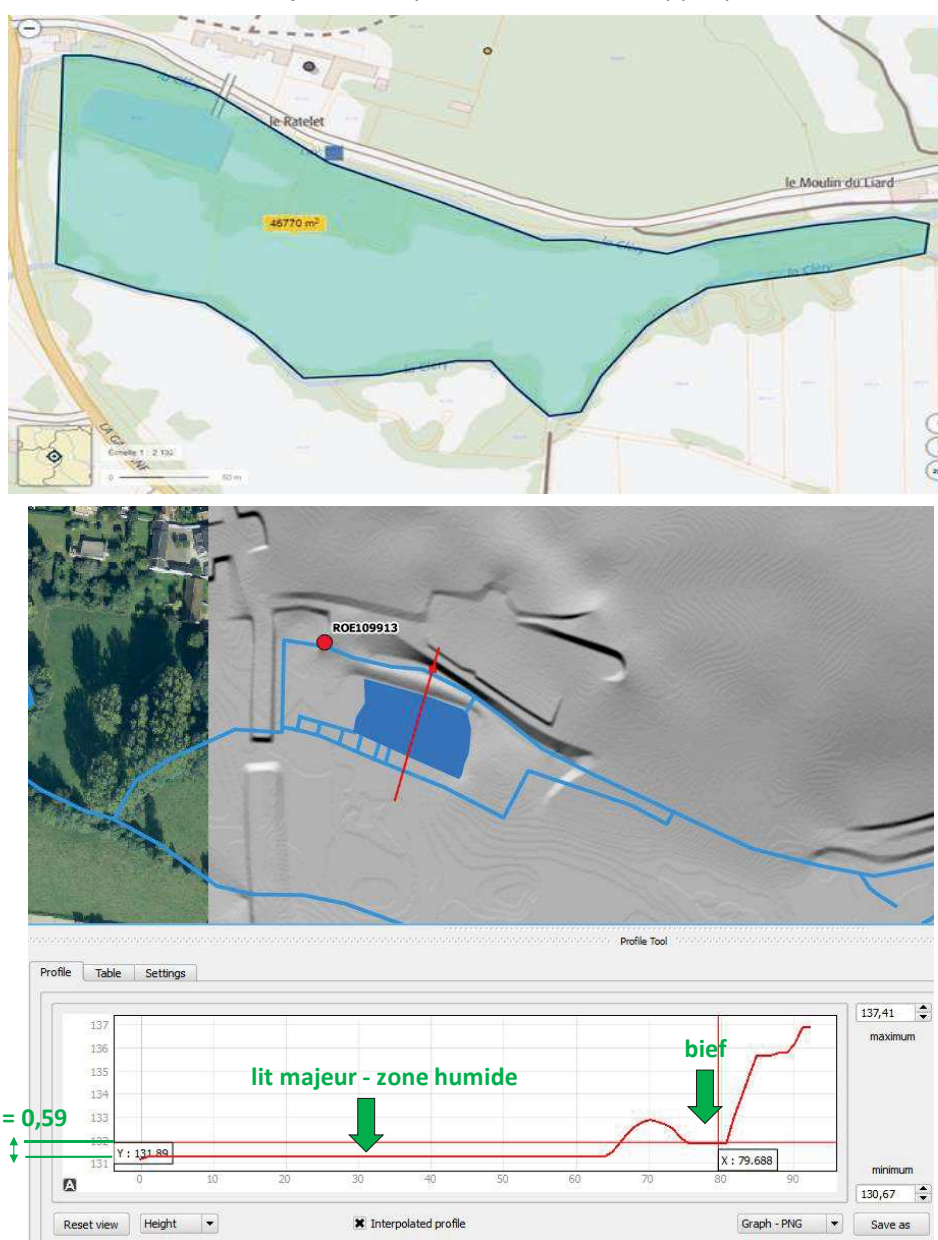
**figure 1** : surface ( $\approx 4,7$  ha) possiblement impactée par l'abaissement du niveau d'eau dans le bief suite à l'ouverture des vannes de PLA1. À noter que le bras sud correspond à l'ancien bras naturel de la Cléry. L'ouverture des vannes ayant un impact sur le débit traversant le déversoir PLA2, il est possible que cette ouverture ait également un impact sur la nappe d'accompagnement de la Cléry, et donc sur la zone humide, cette dernière étant alimentée majoritairement par la nappe phréatique, les précipitations et par les débordements en lit majeur. De plus, le bief étant perché par rapport à la zone humide (voir graphique ci-dessous), l'ouverture des vannes peut également avoir un impact sur cette zone humide dans le cas où le bief ne serait pas "parfaitement" étanche et participerait donc à l'alimentation de celle-ci par percolation.

Vérifier le réel impact d'un abaissement des niveaux d'eau dans le bief sur la zone humide nécessiterait une étude complémentaire en pratiquant, par exemple, une ouverture des vannes pendant une durée relativement longue avec la mise en place d'un suivi sur la végétation du lit mineur et du lit majeur, ainsi que des niveaux de nappe (piézomètres).

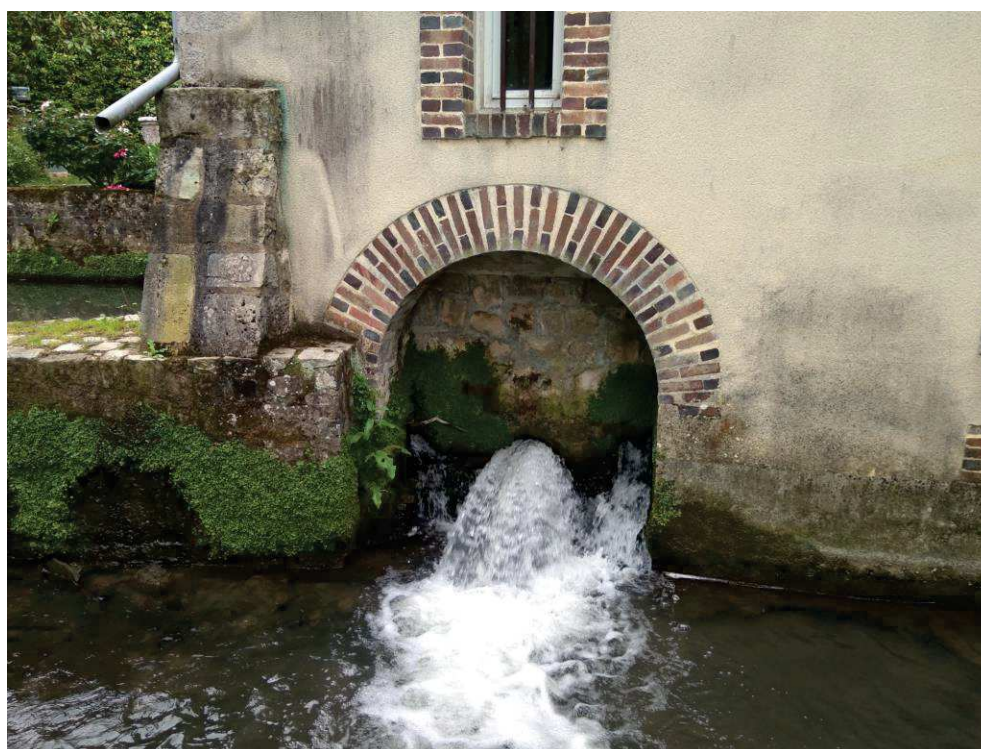
*"Fuites" entre le bras usinier et le bras de décharge*
