PROJET DE RESTAURATION DU

Vernisson

Secteur Boismorand

BASSIN DU LOING
ÉTABLISSEMENT PUBLIC D'AMÉNAGEMENT
ET DE GESTION DES EAUX

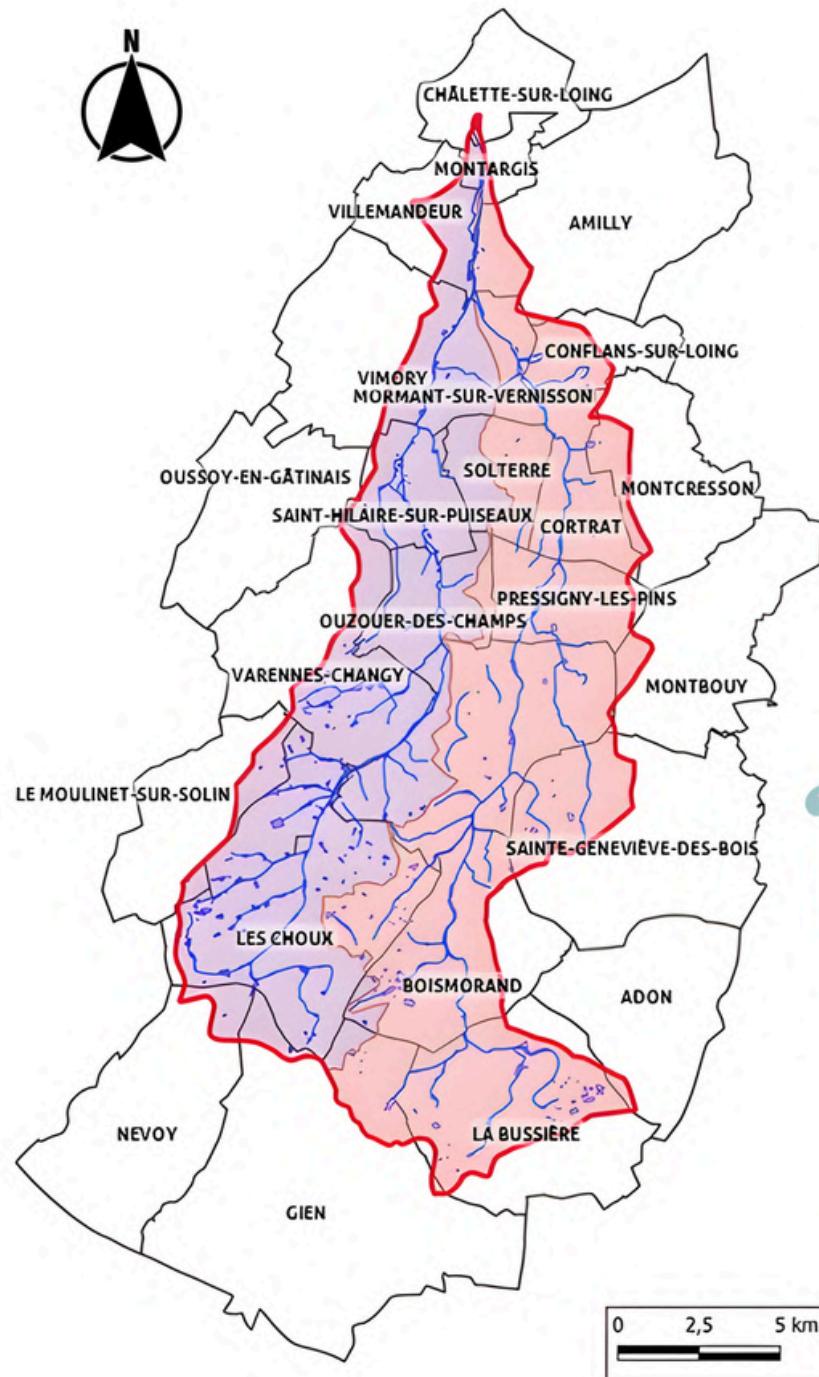
Le Vernisson, de sa source à sa confluence, est jalonné de nombreux obstacles (vannages, clapets et étangs sur cours ou en dérivation), nuisant à la continuité écologique et contribuant à l'homogénéisation des faciès d'écoulement, au réchauffement et à l'évaporation des eaux. Ces facteurs affectent la qualité de l'écosystème aquatique.

À Boismorand, l'implantation des étangs a déséquilibré le cours du Vernisson, qui se trouve aujourd'hui élargi et déconnecté de sa nappe d'accompagnement, perdant ainsi sa dynamique naturelle. La continuité écologique est limitée par des ouvrages transversaux, et les étangs sont préférentiellement alimentés au détriment du cours d'eau principal.

“ Les étangs du bassin du Puiseaux-Vernisson couvrent 275 hectares, soit l'équivalent de 385 terrains de football en surface d'eau, une part importante dans un bassin déjà soumis à une forte pression sur la ressource en eau.

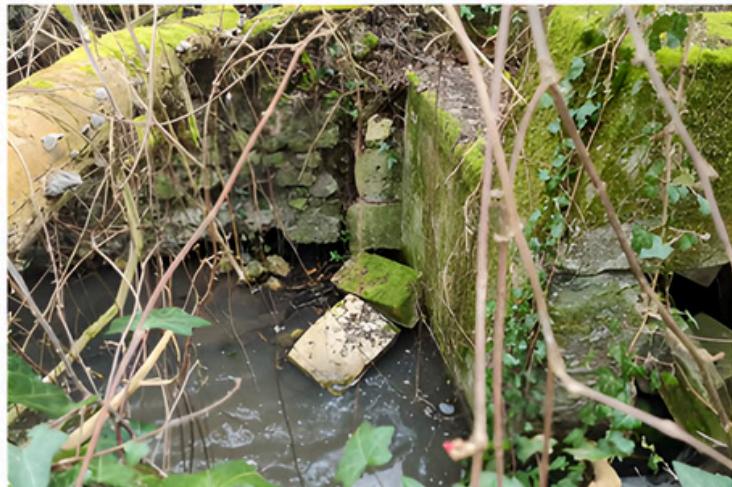
Vestige d'ouvrage sur le Vernisson

- Cours d'eau modifié par l'homme : tracé rectifié et élargi (plus de 6 mètres par endroits)
- Présence d'ouvrages (seuils) ralentissant l'écoulement et entravant la circulation des poissons
- Étangs alimentés prioritairement au détriment du cours d'eau
- Espèces caractéristiques du Vernisson (Vairon, Goujon, Loche, Brochet) en déclin sur l'ensemble de ce bassin. Cette diminution est due à la dégradation de leurs habitats et aux périodes de sécheresse.

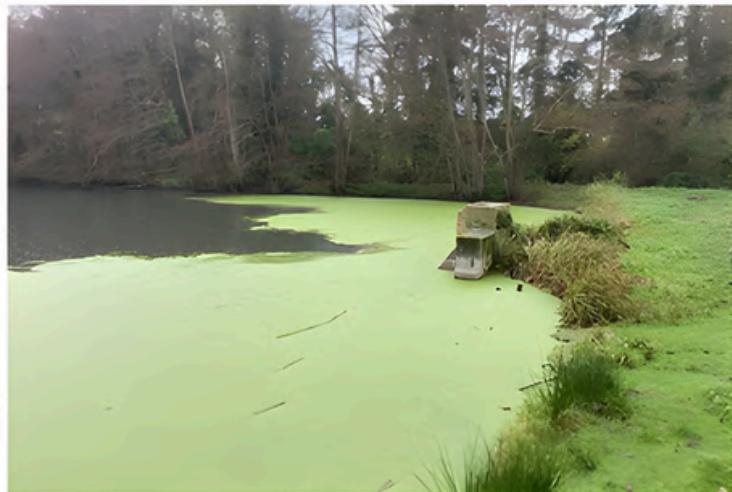
Etang de Cormont

- Qualité de l'eau dégradée en raison des rejets d'eaux pluviales et d'eaux usées
- Dysfonctionnement des ouvrages de vidange
- Capacité limitée à accueillir des espèces aquatiques (habitat peu diversifié)
- Réchauffement et évaporation importante de l'eau (26 degrés observés - seuil létal pour les carpes)
- Eau lente provoquant la prolifération d'algues pouvant être toxiques pour l'Homme et les animaux (cyanobactéries) et une forte baisse du taux d'oxygène

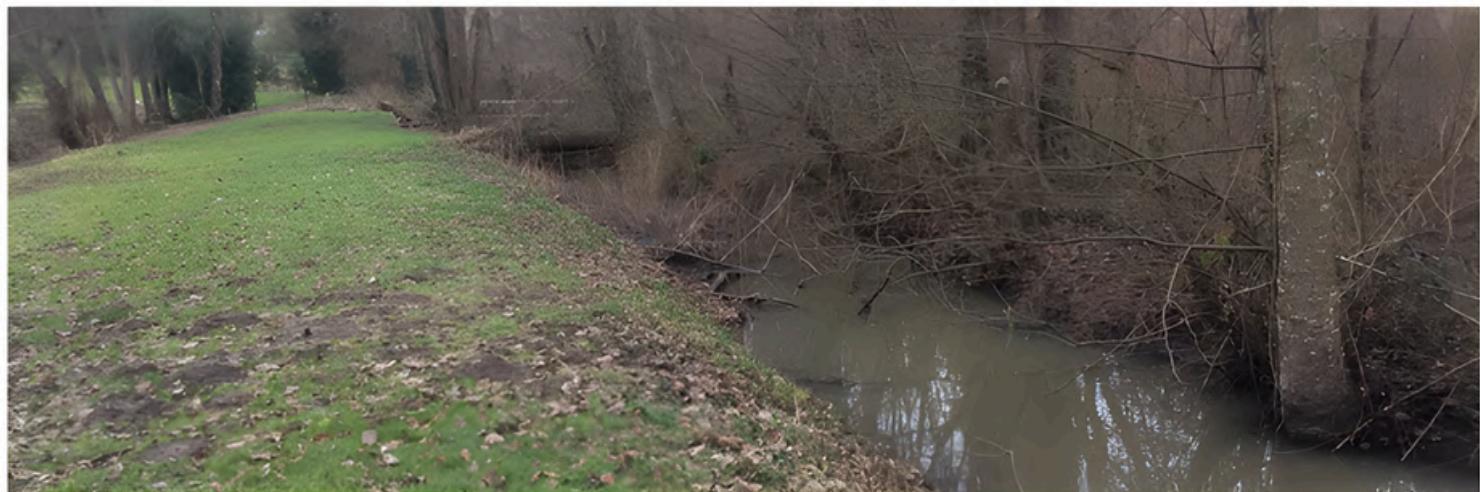
Vernisson proche de l'Étang de Grand Bois - Situation initiale

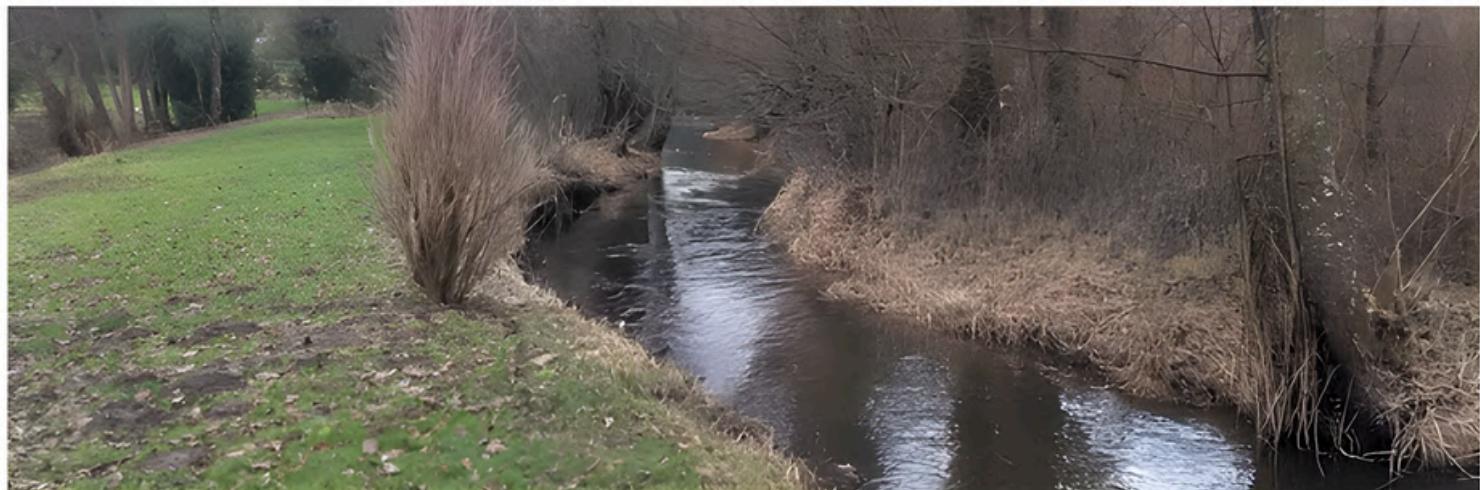
Vernisson proche de l'Étang de Grand Bois - Situation projetée (photomontage IA)

- Replacer le Vernisson en fond de vallée, le laissant s'écouler librement à la place de l'étang de Cormont. Cet espace permettra de stocker l'eau lors des crues, de ralentir les écoulements et de créer de nouveaux milieux riches en faune et en flore
- Supprimer les ouvrages transversaux : en enlevant les seuils et ouvrages anciens, la continuité écologique sera rétablie et les poissons pourront circuler librement
- Renaturer le cours d'eau : les berges seront adoucies et le lit diversifié par la mise en place de zones de fosses et de radiers. Les habitats seront également diversifiés par l'ajout de blocs, souches et pierres afin d'accueillir une faune variée (poissons, insectes, amphibiens). Ces aménagements limitent aussi l'érosion et améliorent la qualité paysagère

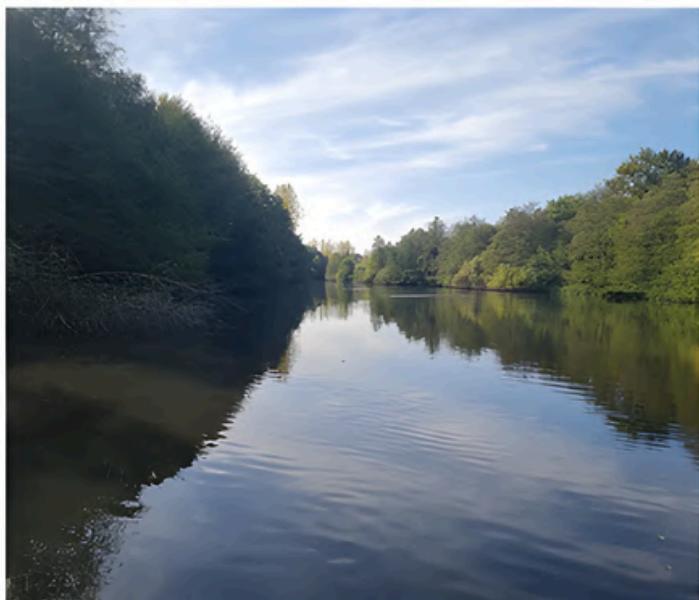
Étang de Cormont - Situation initiale

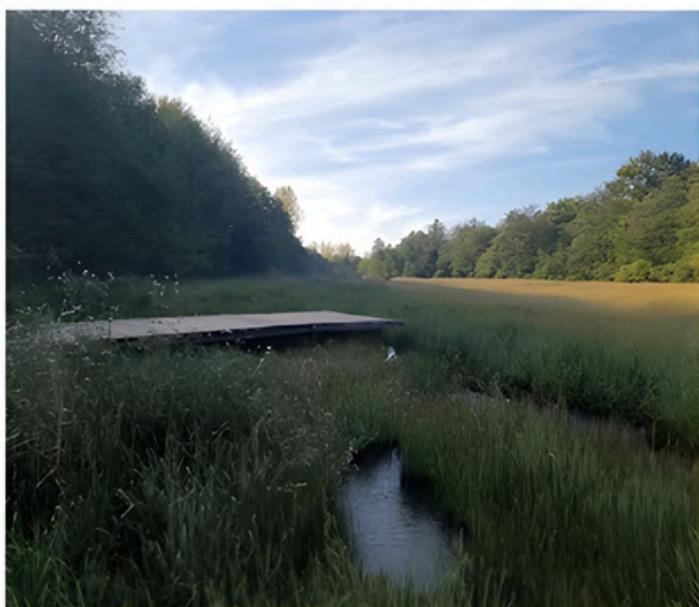
Étang de Cormont - Situation projetée (photomontage 1A)

L'étang de Cormont, aujourd'hui sans usage et présentant une eau de mauvaise qualité, sera transformé en zone humide. Cette évolution permettra de filtrer naturellement les eaux en provenance des autres étangs communaux situés en amont (l'étang du Petit Bouland et de Grand Bois) ainsi que les eaux pluviales issues des lotissements.

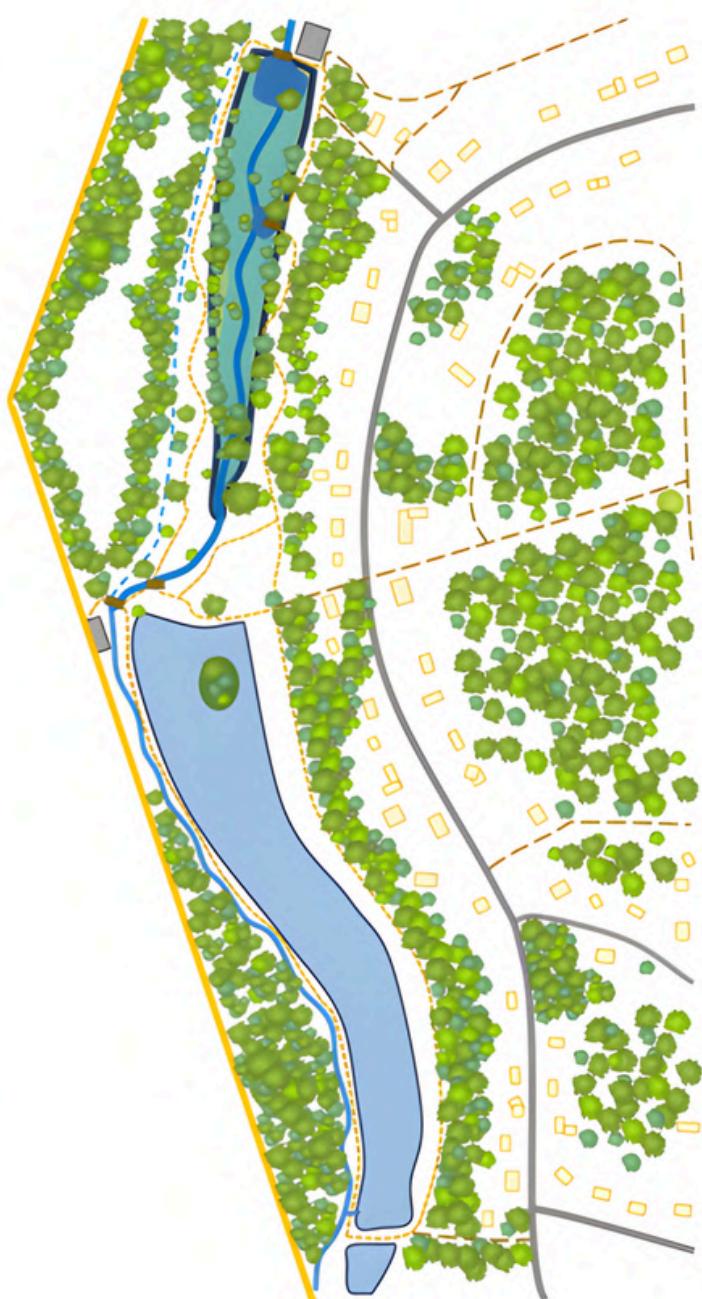
Plan projeté

- L'étang de Grand Bois restera dédié au loisir pêche et promenade
- L'étang de Cormont sera transformé en une zone humide riche en biodiversité, propice à la découverte des milieux aquatiques

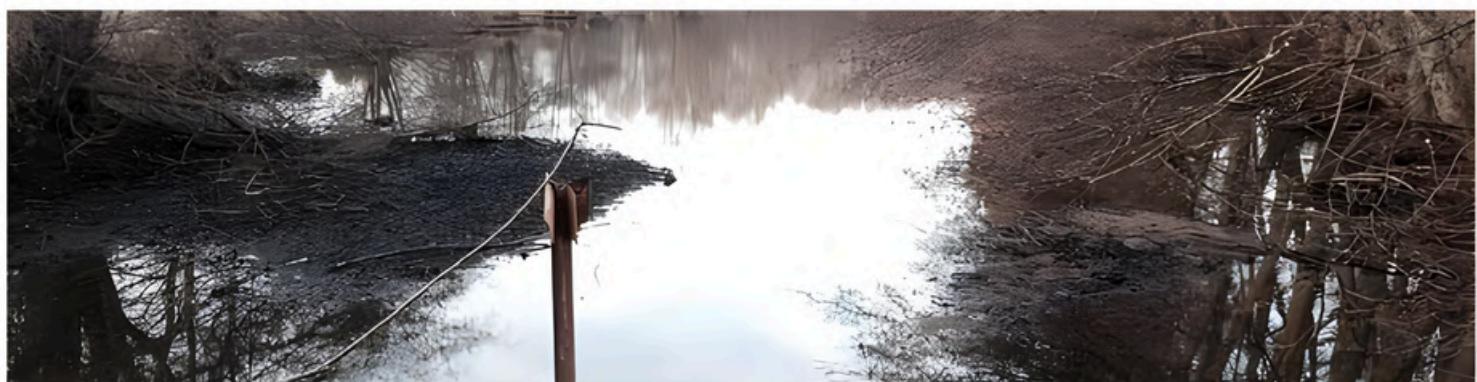
Étang amont - Avant suppression

Dans les années 1970, la commune obtint l'autorisation pour la création de 2 bassins écrêteurs qui, au fil des années, sont devenus 2 plans d'eau sur cours (traversés par le Vernisson). Ces aménagements engendraient d'importants dysfonctionnements : réchauffement de l'eau, évaporation, rupture des continuités piscicole et sédimentaire, homogénéisation des habitats... Suite aux ruptures d'écoulements constatés par de nombreux propriétaires à l'aval, les services de l'État ont verbalisé la commune en 2015 pour non-respect du débit réservé. La crue de 2016 et l'incapacité des étangs à emmagasiner la crue furent l'élément déclencheur dans l'acceptation du projet par la commune.

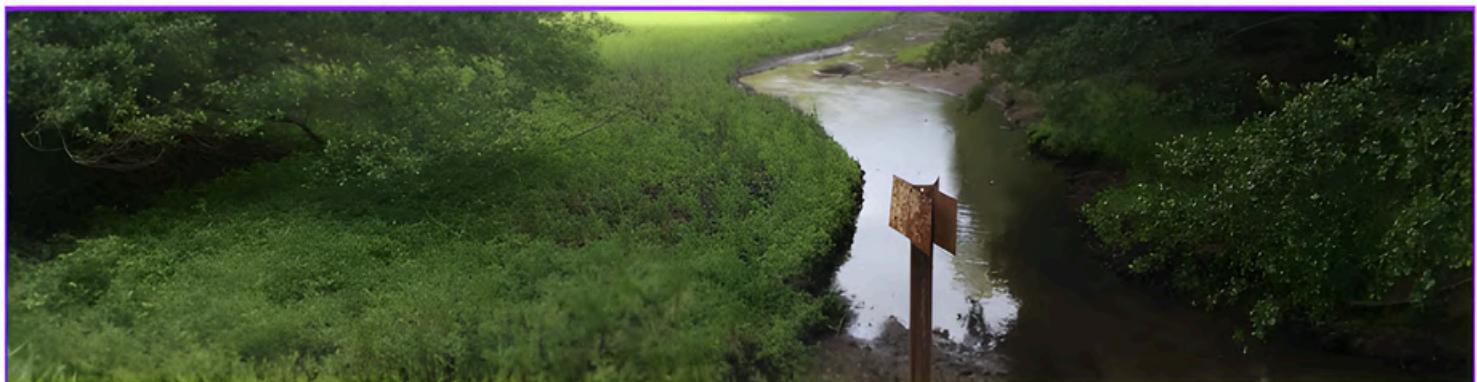
Étang Amont - Après suppression

Après vidange des deux plans d'eau en 2017 (avec pêche de sauvegarde), trois ans de concertation multi-acteurs ont abouti à une solution visant à restaurer la continuité écologique tout en maintenant les usages. L'écoulement naturel du Vernisson a été rétabli dans l'ancienne emprise de l'étang amont (création d'une zone humide faisant zone d'expansion de crue), tandis que le cours d'eau a été restauré en rive droite de l'étang aval, séparé par une digue-chemin.

- Continuité écologique : décloisonnement de 5 km du Vernisson, rétablissant à la fois la continuité piscicole (circulation des poissons) et la continuité sédimentaire (transit des matériaux)
- Morphologie & habitats : 830 m de lit mineur restaurés et diversification des habitats (profondeurs, vitesses, substrats).
- Fonction hydrologique : 5 ha de lit majeur/zone humide restaurés, 75 000 m³ de capacité de stockage en crue.
- Usages & paysage : maintien d'un étang de loisirs et d'un parcours piéton (digue + passerelle)

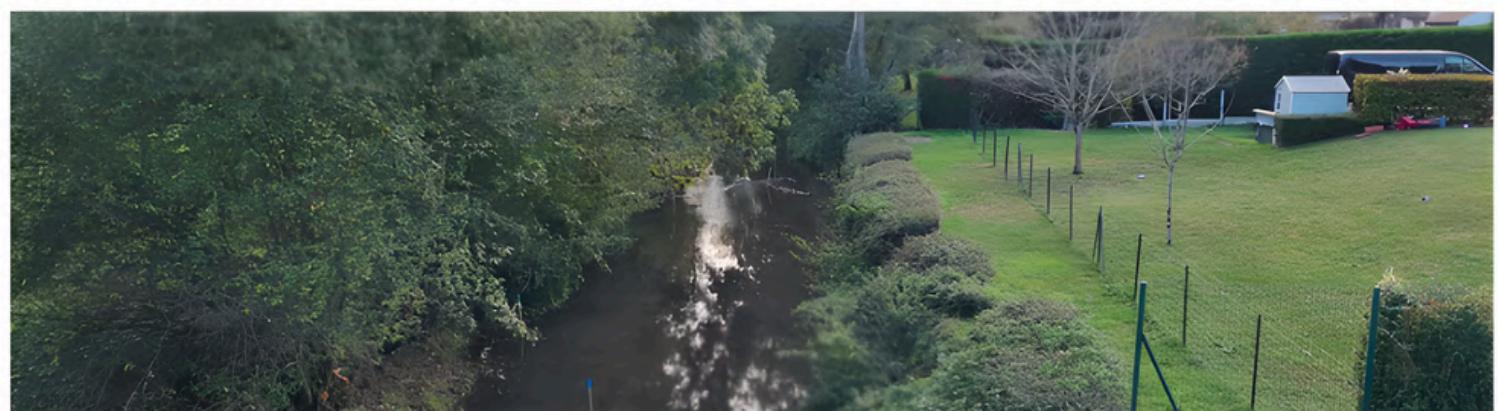
Solin - Avant renaturation

À partir des années 1960, le Solin a été profondément modifié : rectification de son tracé, creusement du lit, assèchement des zones humides et construction de 19 barrages. Ces aménagements ont accéléré les écoulements, favorisé l'érosion et les assecs, déconnecté le cours d'eau de ses annexes hydrauliques et fragmenté son linéaire. La continuité écologique était rompue : poissons et sédiments ne circulaient plus, les habitats aquatiques étaient appauvris et la qualité de l'eau dégradée.

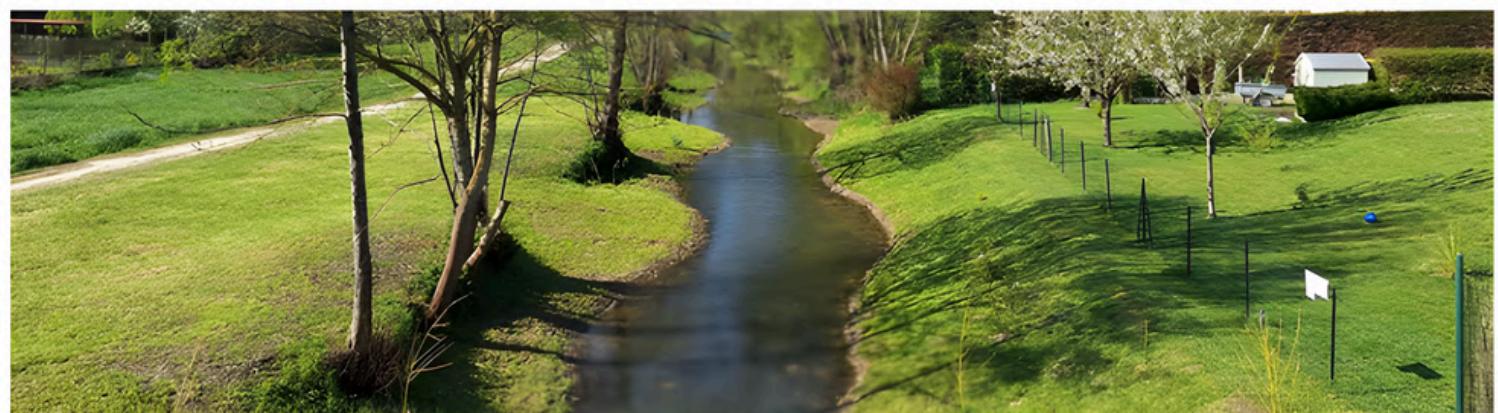
Solin - Après renaturation

- Supprimer 3 barrages
- Restaurer 3,3 km de lit mineur
- Décloisonner 6 km de rivière
- Reconnecter les milieux aquatiques et terrestres grâce aux banquettes, radiers et berges remodelées, favorisant la biodiversité
