BASSIN DU LOING
ÉTABLISSEMENT PUBLIC D'AMÉNAGEMENT
ET DE GESTION DES EAUX

Lettre d'information du bassin du Loing

Un regard au Loing

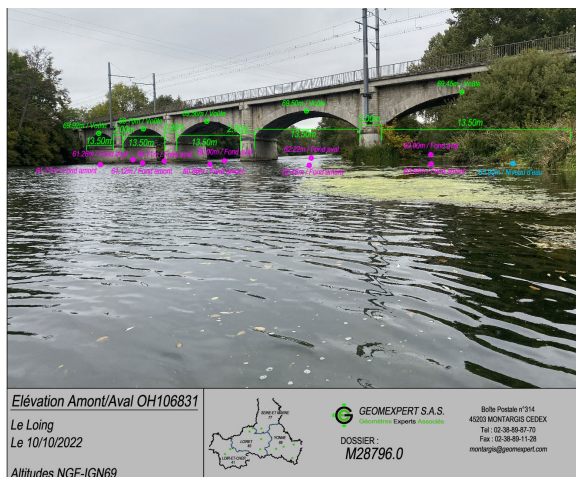
Photo et levé d'ouvrage du pont SNCF à l'aval de Souppes-sur-Loing (source : Geomexpert, 2023)

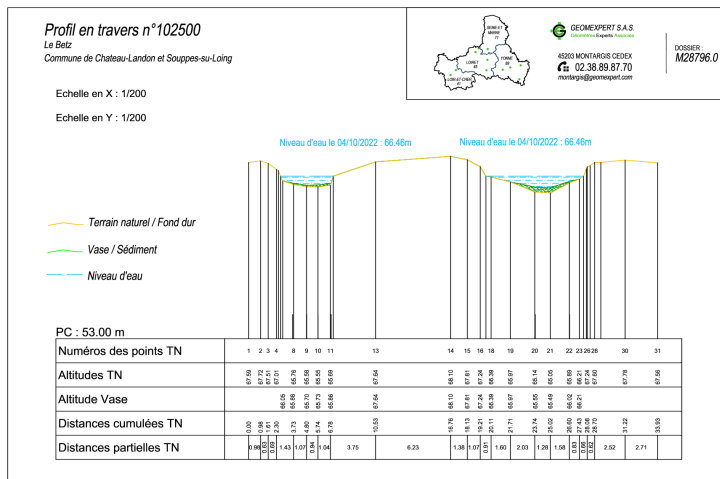
Profil en travers du seuil de la commune de Souppes-sur-Loing (source : Geomexpert, 2023)

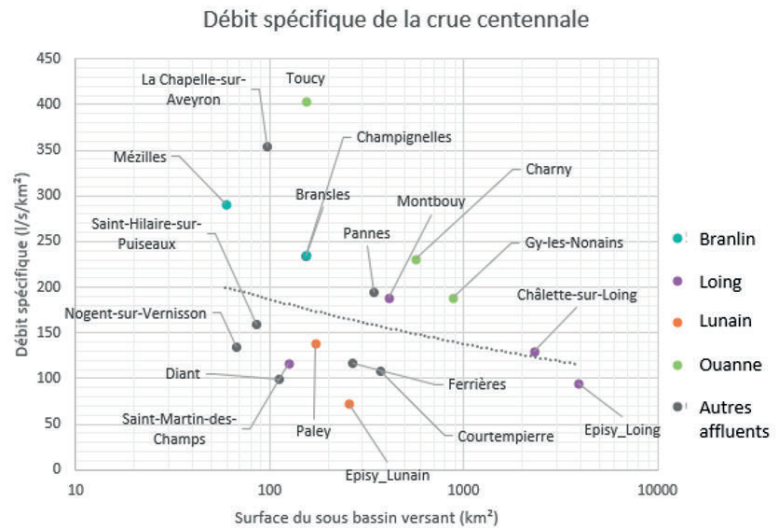
Graphique issu de l'étude hydrologique présentant les débits des cours d'eau en fonction de la surface du bassin versant (source : ISL Ingénierie, 2023)

L'étude hydrologique permet de définir les quantités d'eau (en termes de débits et volumes) qui transitent dans les différents cours d'eau du bassin du Loing pendant les crues ou en situation d'étiage.

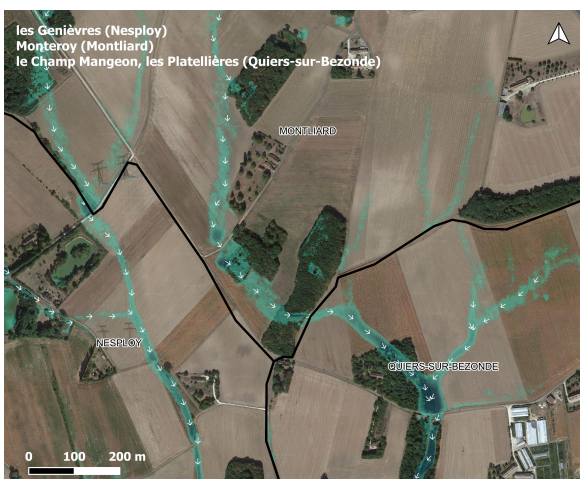
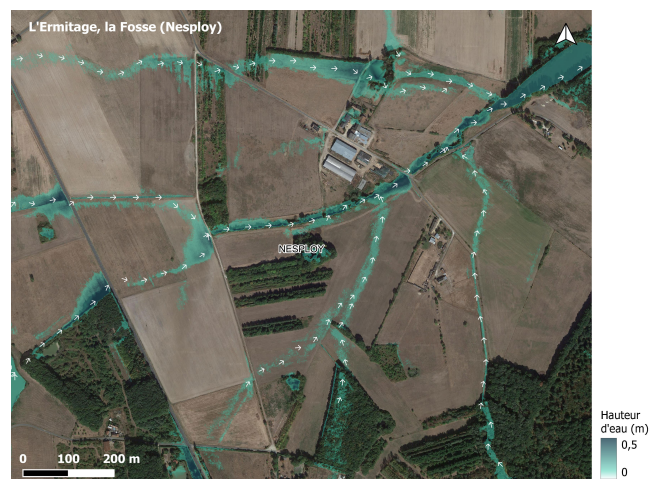
Extraits de cartes de ruissellement sur le bassin versant de la Bezonde sur une période de retour de 30 ans. (source : SEPIA Conseils, 2023)

L'étude des phénomènes de ruissellement réalisée permet d'analyser et comprendre la formation et la dynamique de ruissellement sur le bassin versant de la Bezonde jusqu'à la commune de Bellegarde.

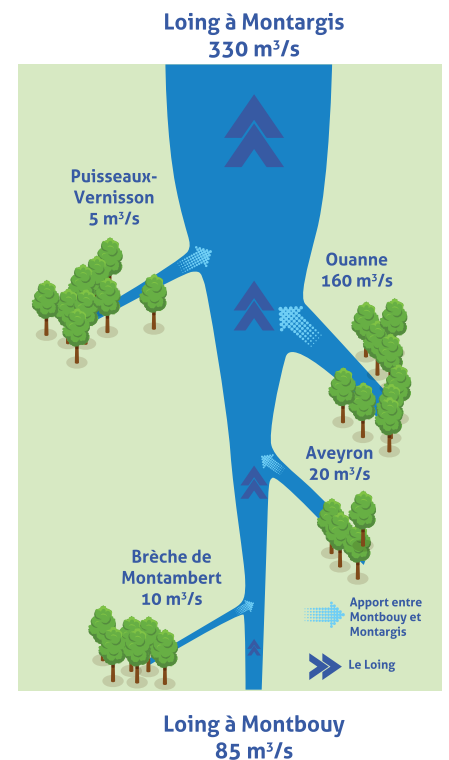
Comparaison des débits sur le bassin versant du Loing au moment du passage du débit de la brèche de Montambert

Si cette rupture a marqué les esprits, le volume d'eau supplémentaire produit par la vidange du bief reste mineur au regard des volumes liés à l'évènement de crue. En effet, selon VNF, le débit de vidange durant la crue est estimé à environ 10 m³/s (calcul basé sur le volume présent dans le bief et la durée de la crue). Le schéma ci-contre présente les apports du bassin versant à l'amont de Montargis, et démontre que l'apport de la vidange du bief représente environ 3 % des débits à Montargis.

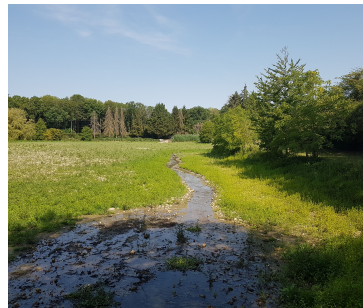
Travaux de déconnexion de l'étang et vue 3D de l'aménagement final (source : EPAGE du Loing, 2023)

Déconnexion de l'étang du Milleron

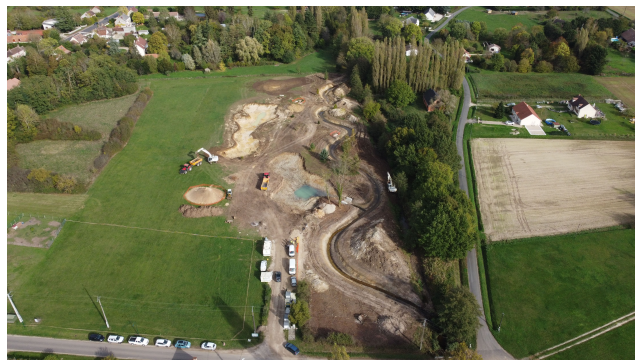
Vue aérienne des travaux (source : EPAGE du Loing, 2022)

Travaux réalisés à Thimory (45) en automne 2022
