**BASSIN  
DU LOING**

**Université  
d'ORLÉANS**

## **Mémoire d'apprentissage**

# **Diagnostic du ru du Dardou et propositions d'aménagements**

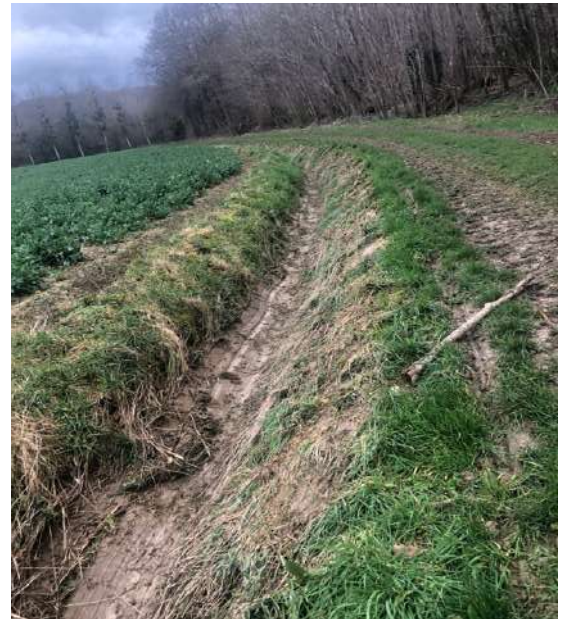
- Le premier tronçon : d'une longueur de 6,53 kilomètres, ce tronçon à l'aval, est situé sur les communes de Lorrez-le-Bocage-Préaux et Villebéon. Il est très **rarement en eau** : lors de cette année 2022-2023, il a été à sec constamment. Quelques photos montrent son état lorsqu'il est en eau lors d'années pluvieuses (annexe 3 et 4). Ce tronçon a sur l'entièreté de son linéaire, la **rive gauche boisée et la rive droite cultivée**. Sur ce tronçon, Le Dardou a le même type de lit, avec une largeur et une profondeur similaire (environ 100cm de profondeur plein bord et 200cm de largeur plein bord). Ce tronçon est très agricole avec un lit totalement rectifié.

Figure 26 : Photo du tronçon 1 du Dardou à Villebon le 13/03/23

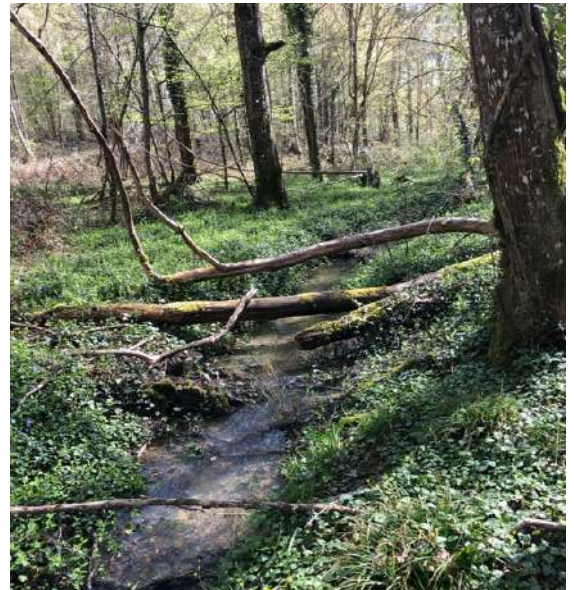
- Le deuxième tronçon : d'une longueur de 5,2 kilomètres, est situé sur la partie médiane, sur les communes de Villebéon et Jouy. Ce tronçon traverse une **zone boisée sur les deux rives**. L'aval est très souvent à **sec**, ce tronçon commence avec une prairie humide, où l'eau semble couler et se disperser quelques semaines dans l'année. Il s'agit de l'une des principales zones de perte du Dardou. En remontant vers l'amont dans les boisements, l'eau apparait petit à petit, jusqu'à arriver au pont des blins à Jouy, où il y a de l'eau toute l'année. Ce tronçon a comme particularité d'avoir été peu modifié et a un **aspect naturel** avec des formations de méandres, la présence d'une granulométrie proche de celle du Lunain, un **faible encaissement**, etc. Il peut être considéré comme un **tronçon de référence** et permet de comprendre la dynamique du Dardou sans rectification du lit, sans ouvrage et sans curage récurrent. Ce caractère naturel disparaît et commence ainsi le 3<sup>ème</sup> tronçon.

Figure 27: Photo du tronçon 2 du Dardou à Jouy le 03/04/23

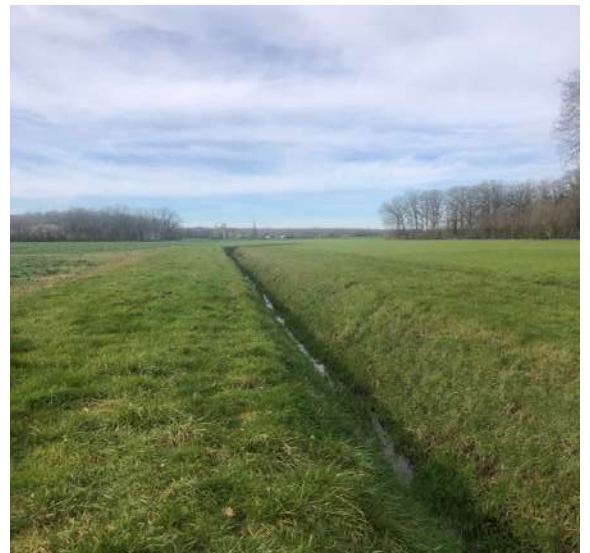
- Le troisième tronçon : d'une longueur de 6,1 kilomètres, à l'amont du bassin, passe par Jouy et Montacher-Villegardin. Il est en **eau toute l'année** sur la grande majorité de son linéaire, en particulier après le rejet de Eurial. En amont de cette laiterie, le Dardou coule aussi mais le débit est plus faible. En période de pluie les **drains** l'alimentent, et en période sèche, seul un petit filet d'eau persiste au fond du lit. Ce tronçon traverse des **parcelles agricoles drainées** et le lit du cours d'eau est **rectiligne** et très **encaissé**.

Figure 28 : Photo du tronçon 3 du Dardou à Montacher-Villegardin le 16/03/23

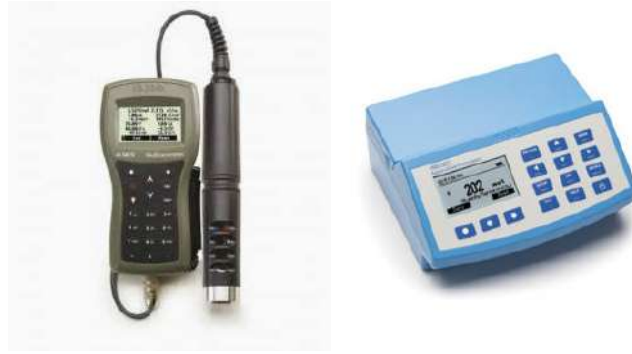
L'EPAGE du bassin du Loing est équipé d'un photomètre, mesurant les nitrates et les phosphates, et d'une sonde multi paramètres. Ces deux outils proviennent de HANNA INSTRUMENTS : en début de stage un agent de cette société s'est rendu dans les locaux de l'EPAGE pour former à l'utilisation des machines.

Figure 31 : sonde multi-paramètre et photomètre, Hanna instruments 2022

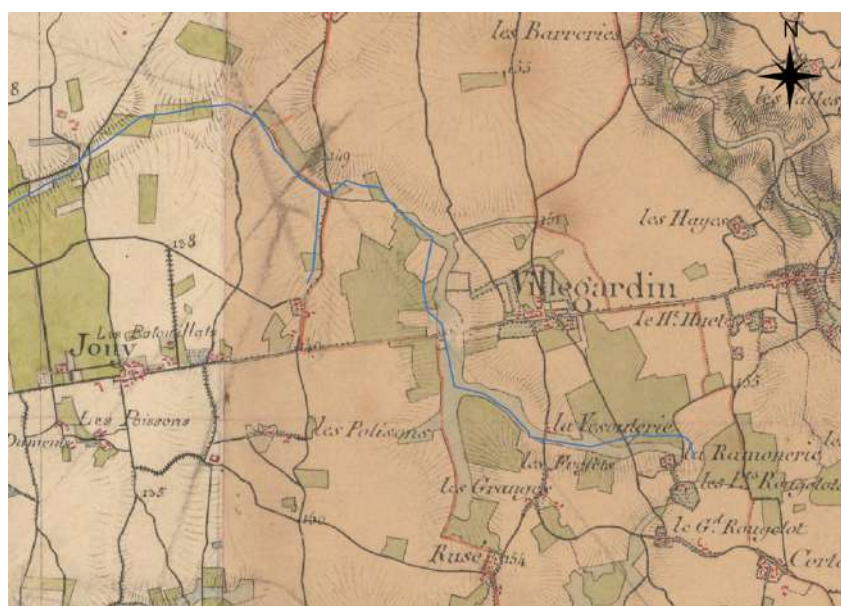
Figure 36 : Tracé du Dardou sur la commune de Montacher-Villegardin d'après la carte de l'état-major

L'analyse du paysage et des usages montre que par le passé, cette vallée située à l'amont du bassin, à **Montacher-Villegardin**, a été occupée par des zones humides. En effet, la carte d'Etat-major, dans les années 1820, montre que la zone était marquée par des traits bleus épais représentant des zones en eau, des zones humides de types prairies humides (figure 36).

L'aménagement de ce territoire, anciennement humide a nécessité de maîtriser les écoulements des eaux. Pour cela, il était nécessaire de creuser des axes d'écoulement pour vider les drains agricoles. Ces aménagements ont alors provoqué le recalibrage du cours d'eau, lui retirant sa sinuosité naturelle.

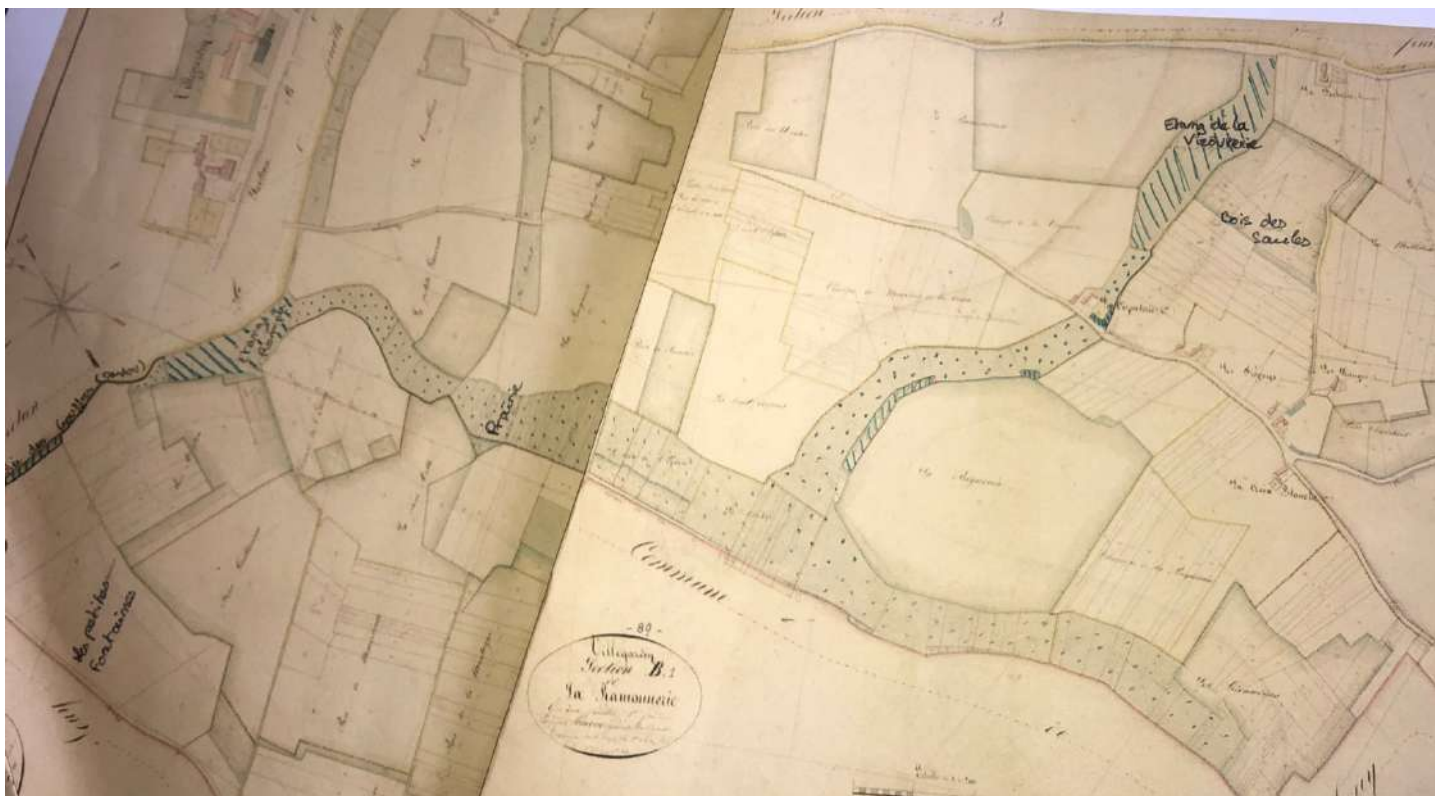
Figure 37 : Plan parcelle cadastrale Montacher-Villegardin, 1840 (plan annoté pour être lisible)

L'assemblage des cartes des parcelles cadastrales de 1840 de la commune de **Villegardin** montre que ce territoire était humide (figure 37). Il y a la présence de deux plans d'eau : l'étang de la Vizouterie et l'étang rompu. Ce fond de vallée était parsemé de zones humides qui longent le tracé actuel du Dardou, avec plusieurs petites zones en eaux, des bois ou des prairies tel que le bois des saules (le saule étant une espèce typique de zone humide).

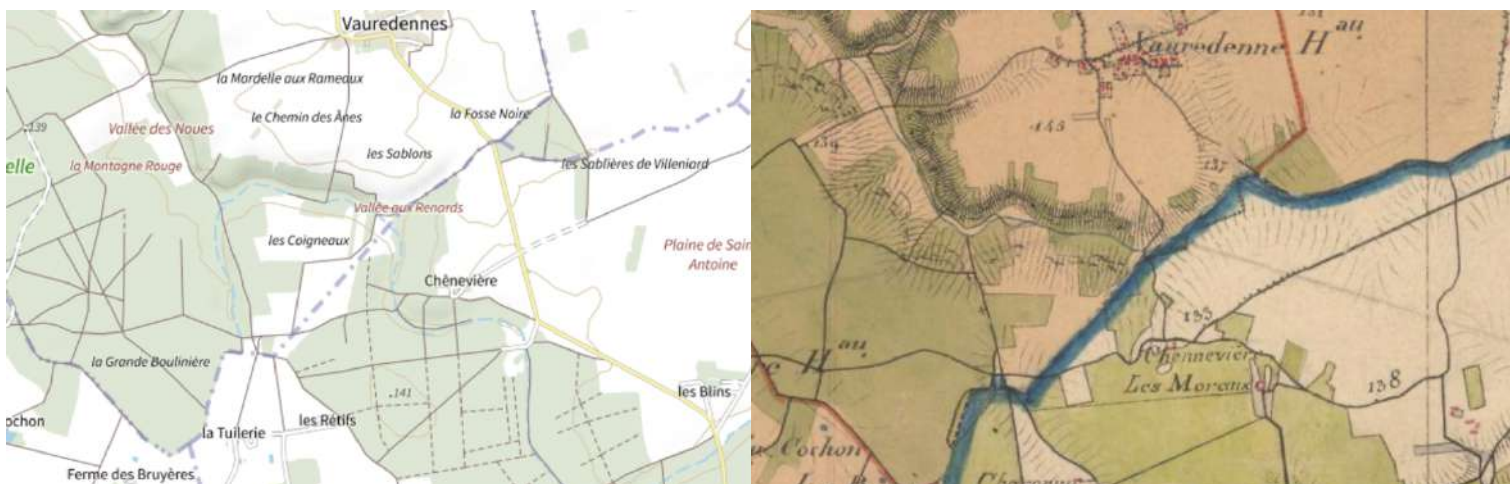
Figure 41 : Comparaison d'un plan actuel et la carte d'Etat Major

Le tracé exact du Dardou est assez dur à retrouver à l'heure actuelle. On distingue clairement son lit majeur grâce au MNT (Modèle Numérique de Terrain), mais pour ce qui est de sa sinuosité naturelle, il faut se focaliser sur des tronçons de références qui semblent avoir été peu modifiés dans le temps. Ceci est le cas dans le bois des Coigneaux, à la frontière entre **Jouy et Villebéon**. D'après la carte de l'Etat-Major, les boisements sont anciens, et n'ont pas été mis en culture ou remanié de manière significative durant ces derniers siècles (*figure 41*).

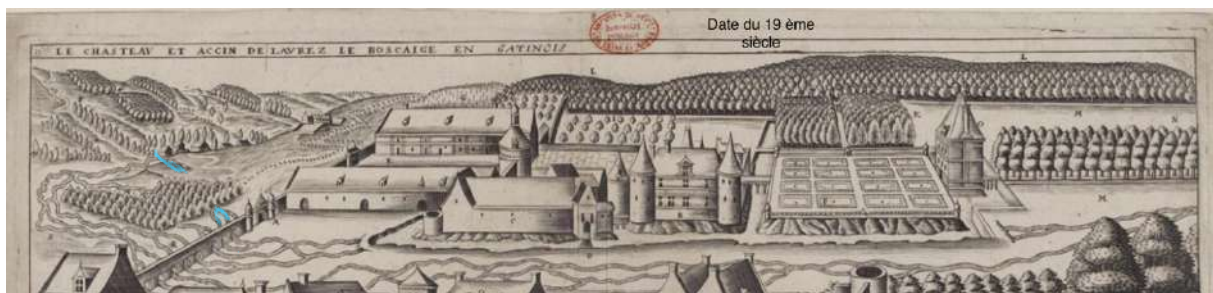
écoulements qui arrivent de l'amont de la vallée (*figure 42*). Ce document n'est pas daté mais d'après les archives départementales il daterait du 19<sup>ème</sup> siècle. Le Lunain est représenté avec plusieurs bras ; le Dardou sort du boisement après avoir coulé le long du lieu-dit la **Normandie** comme il le fait encore aujourd'hui lorsqu'il est en eau (pointillés bleus sur la gauche de l'illustration).

Figure 42 : Illustration Lorrez-le-Bocage-Préaux, 19 -ème siècle

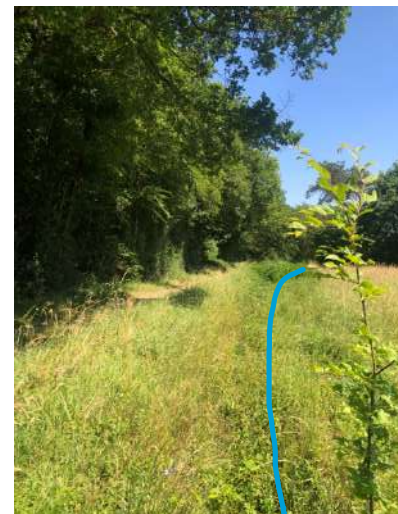
Figure 46 : Lit du Dardou sous les hautes herbes (prise de l'aval vers l'amont) le lit du Dardou suit le tracé bleu (photo du 14/06/23).

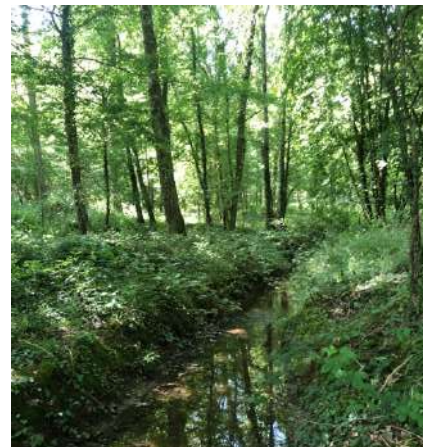
Figure 49 : Photo de la ripisylve du Dardou à l'aval du pont de Jouy, photo du 26/06/23

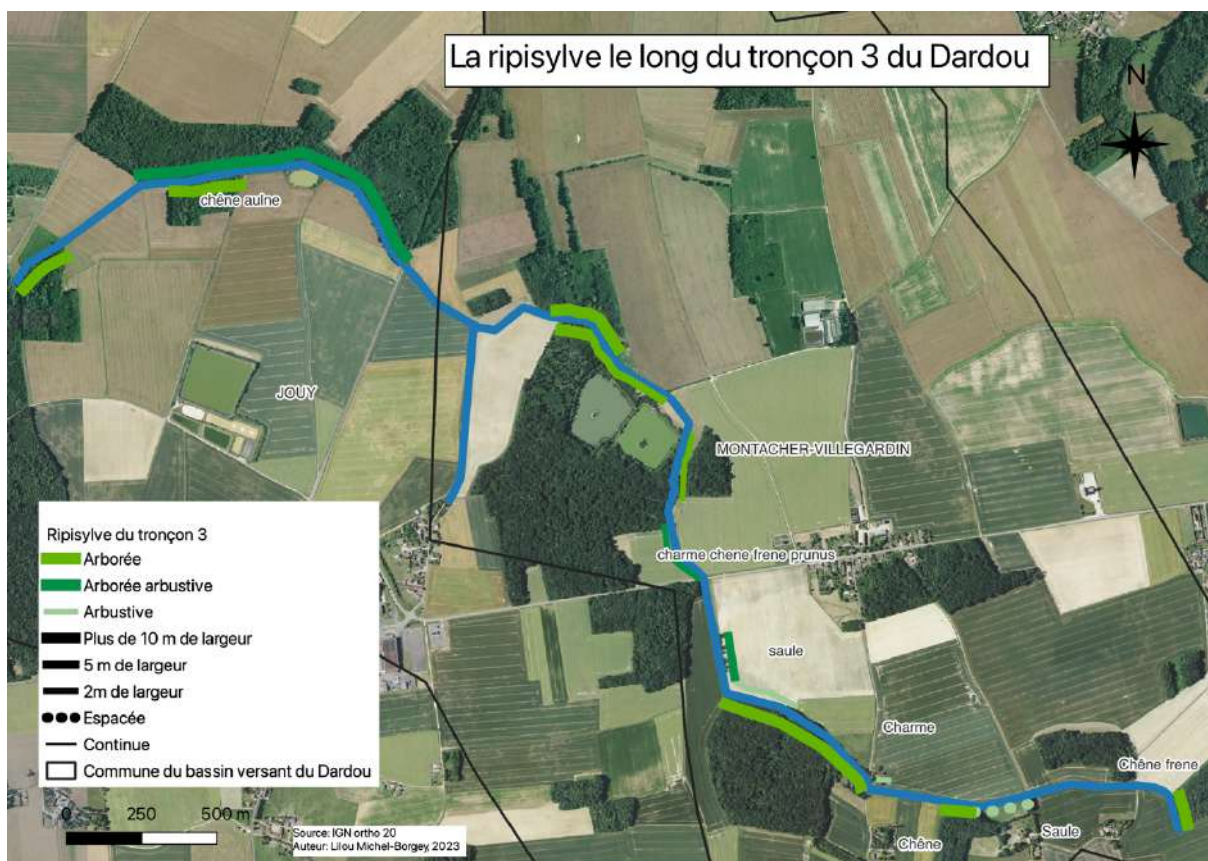
Figure 48 : La ripisylve sur le tronçon 3 du Dardou

Cette dernière partie du Dardou, à l'amont, est la plus pauvre en ripisylve. Sur 12,2 km de berges, seuls 3,8 km sont végétalisés, soit 31,1%. Contrairement au premier tronçon où la ripisylve était répartie sur l'une des deux berges, sur ce tronçon la ripisylve, quand elle est présente, est sur les deux berges aux mêmes endroits. Ceci implique que certaines zones sont à nue sur les deux berges et ce sur plusieurs centaines de mètres. En effet, sur cette zone, le Dardou passe en plein milieu de parcelles agricoles. La ripisylve est plutôt hétérogène, avec

plusieurs strates, des zones plus ou moins larges et parfois espacées. La strate arborée représente 2 018 mètres (53,1%), la strate arborée-arbustive 1 395 mètres (35,7%), et la strate arbustive 432 mètres (11,2%). (Voir *figure 46*, partie du Dardou sans ripisylve). Les essences présentes à l'amont du bassin sont liées aux milieux humides ; les saules, les frênes.

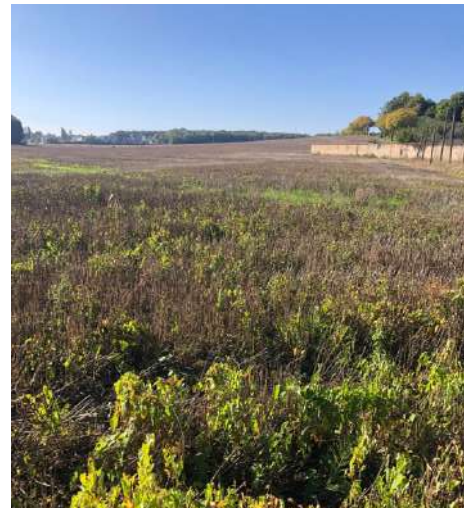
La première partie du Dardou est à sec pour une grande partie de l'année, certains agriculteurs ont des difficultés à comprendre que c'est un cours d'eau et donc qu'il faut y respecter la réglementation en vigueur. La première parcelle, au niveau de la confluence du Dardou avec le Lunain, est en culture et ne permet pas la présence du lit du Dardou, il n'y a donc pas de bandes enherbées (*figure 53*). Plus à l'amont, à la fin du tronçon 1, une autre parcelle ne respecte pas les bandes enherbées, le lit du Dardou y est aussi régulièrement curé. Mise à part ces exceptions, l'ensemble des parcelles agricoles qui longent le Dardou sont bien équipées de ces zones tampons.

*Figure 53 : Photo du 05/10/22, Dardou sur la parcelle agricole à l'aval, absence de lit et de bande enherbée*

Sur ces parcelles, il n'y a donc ni lit mineur, ni bande enherbée, ni ripisylve. Cela pose divers problèmes en termes de ruissellement, de lessivage du sol, de transfert rapide et d'infiltration des intrants agricoles. Cela pose d'autant plus de problèmes que le bassin du Dardou se situe dans l'aire d'alimentation de captages de Eau de Paris. Étant donné que le Dardou est classé cours d'eau, le code de l'environnement cadre toutes les interventions et le propriétaire se doit de rectifier le lit mineur et ce à ses frais.

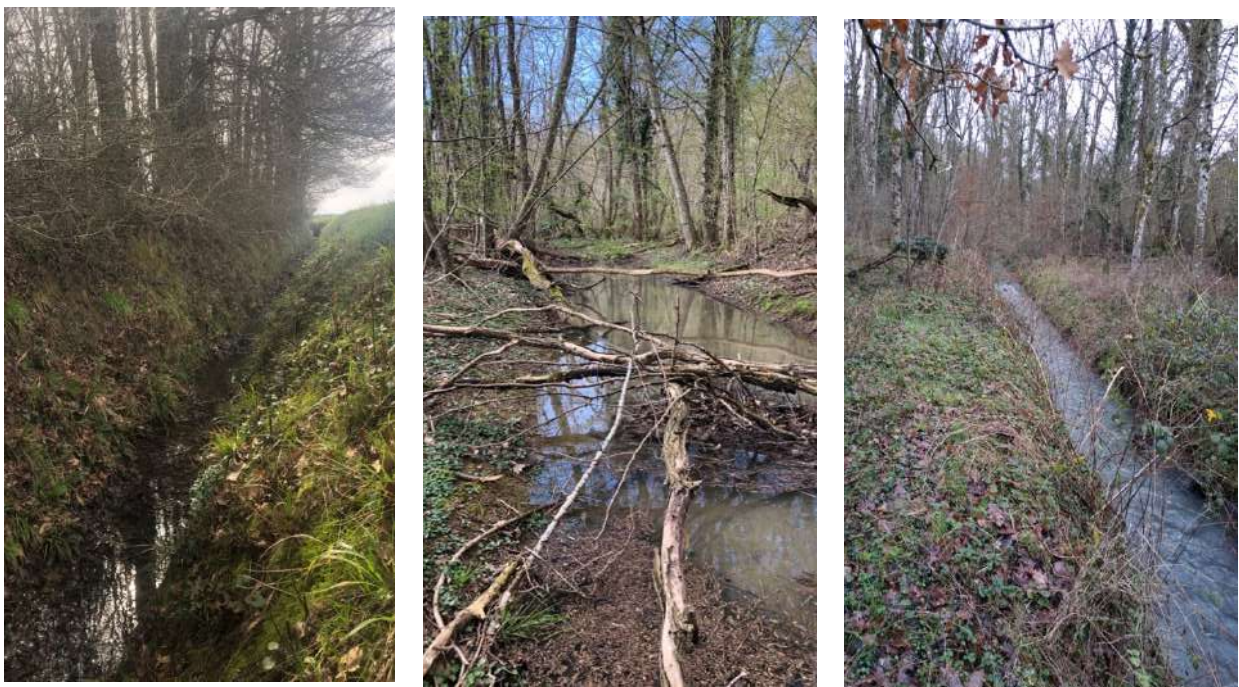
En effet, d'après le témoignage d'un élu de la mairie de Jouy, le boisement a été rasé durant la tempête de 1999. Suite à cela, l'ancien propriétaire a été aidé (financièrement et techniquement) pour reboiser la zone et rectifier le Dardou. Le cours d'eau a donc été curé et rendu rectiligne à cette période. Aujourd'hui, les traces de curages sont encore visibles par endroits notamment les merlons de curage sur les rives que l'on peut retrouver. Cela explique le faciès encaissé du Dardou dans cette partie qui paraît à première vue assez naturelle.

Figure 57 : photo de gauche : 16/03/23, point 27, lit encaissé. Photo du milieu : 03/04/23, point 12, lit naturel Photo de droite : 10/01/23, entre les points 16 et 17, Dardou rectifié en 1999, merlons de curage visibles sur les deux rives.

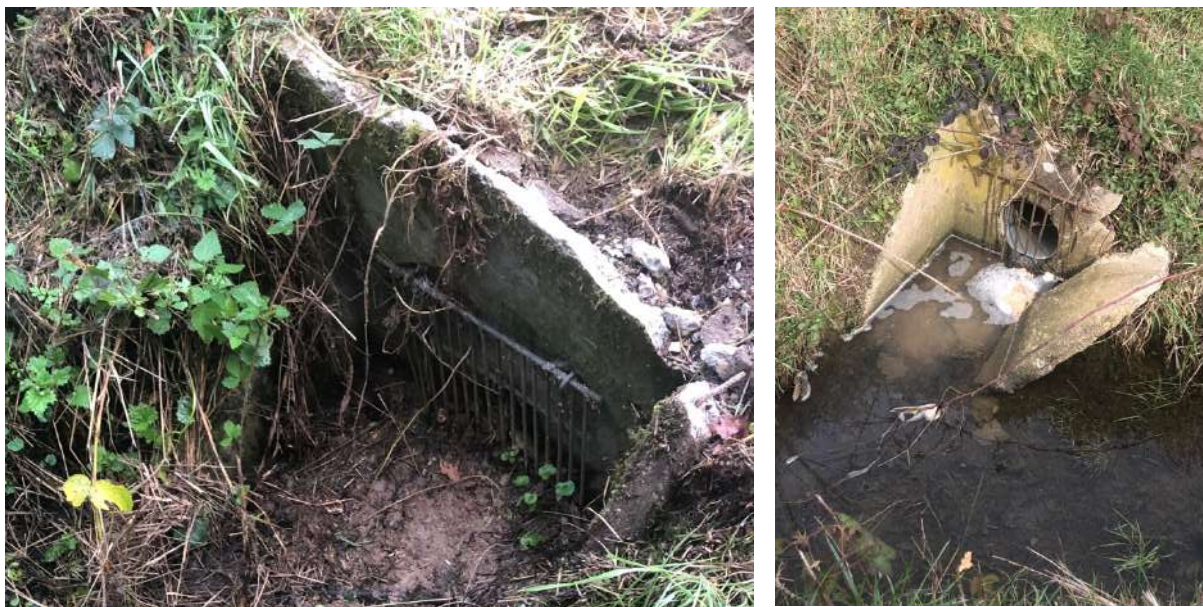
terrains de janvier, la majorité des drains coulaient et participaient à l'alimentation du Dardou. Certains drains ne sont plus en fonctionnement, car ils sont colmatés et la sortie se trouve dans la vase. C'est pour cela que cette partie du Dardou a régulièrement été curée, pour permettre le bon écoulement des drains. Les drains sont assez profonds, ce qui explique l'incision aussi importante du Dardou. Des demandes d'autorisations aux services de l'Etat sont encore régulièrement effectuées ; néanmoins certains curages n'ont pas été déclarés.

Figure 61 : photo de gauche : drain colmaté à Montacher-Villegardin (10/11/22), photo de droite : drain qui coule, Montacher-Villegardin (16/03/23)

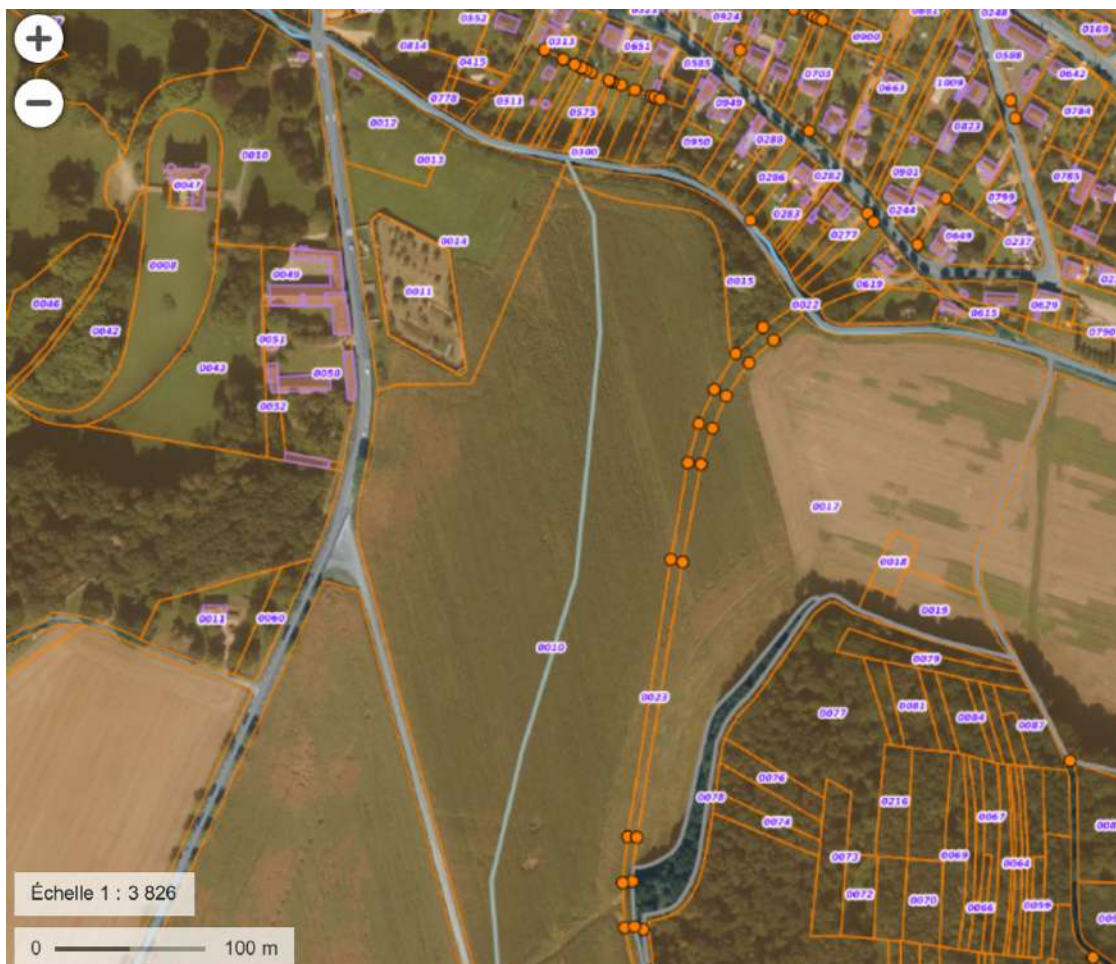
La photographie de Géoportail (*figure 61*) montre le trait qui correspond au Dardou classé en cours d'eau (respect de la topographie), le plan cadastral montre la parcelle AM0023, qui correspond au lit du Dardou qui a été créé il y a plusieurs années mais qui n'existe plus. Aujourd'hui aucun des deux tracés n'existe, lorsque le Dardou est en eau jusqu'à la commune de Lorrez-le-Bocage-Préaux, il se recrée divers écoulements en rejoignant le talweg.

Figure 64 : plan cadastre Géoportail

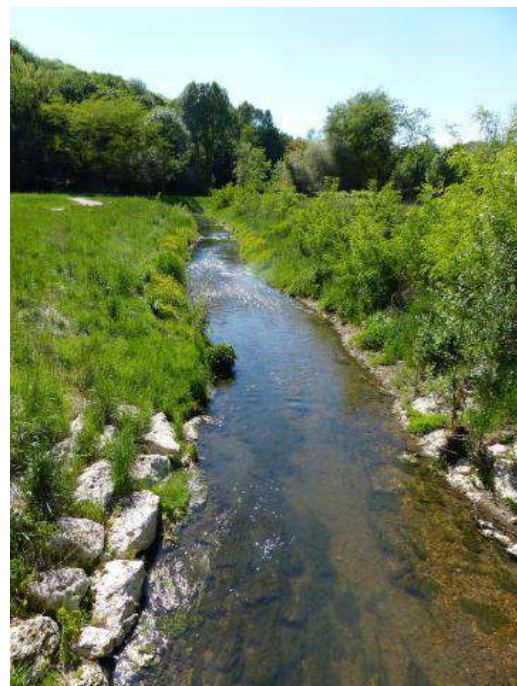
Figure 70 : Photo de berges adoucie (SIEABA)

- **Décaisser et adoucir les pentes des berges du lit du Dardou.** Le lit est très encaissé et rectiligne, en partie pour être au niveau des rejets des drains. L'aménagement vise à retravailler les berges sur l'ensemble de ce linéaire de 1 075m, donc sur 2 150 ml de berges et de redonner une légère sinuosité sur la parcelle de prairie débarrassée de ses drains. En observant le lit du Dardou plus à l'aval au niveau du bois entre Jouy et Villebéon, le diagnostic a montré que le lit était bien moins encaissé, avec des berges très douces. Cette partie du Dardou peut être prise comme référence pour la restauration de cette première partie du Dardou. Il est donc proposé de restaurer le cours d'eau en prenant les mêmes dimensions de lit que sur le tronçon de référence

(point 12 annexe 6). Actuellement les dimensions du lit sont de 1,5 m à 1,7m de hauteur plein bord et 1,5 à 2 m de largeur plein bord, contre 50 cm de hauteur plein bord à 3 m de largeur plein bord sur le lit de référence du Dardou. Les berges vont être adoucies en déblayant les hauts de berges et remblayant sur certaines zones. Cela nécessite plus d'emprise sur les rives droites et gauches d'environ 5 mètres. Afin de créer des habitats hétérogènes, il faudra que les pentes des berges soient variées sur le linéaire.

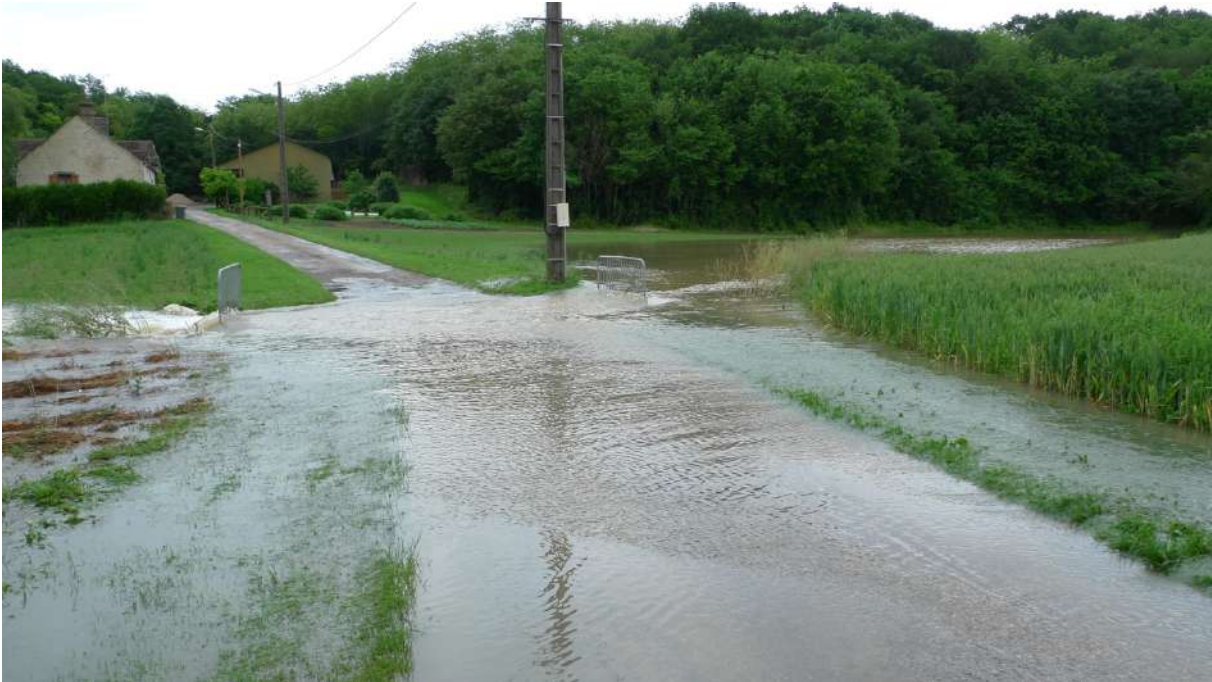
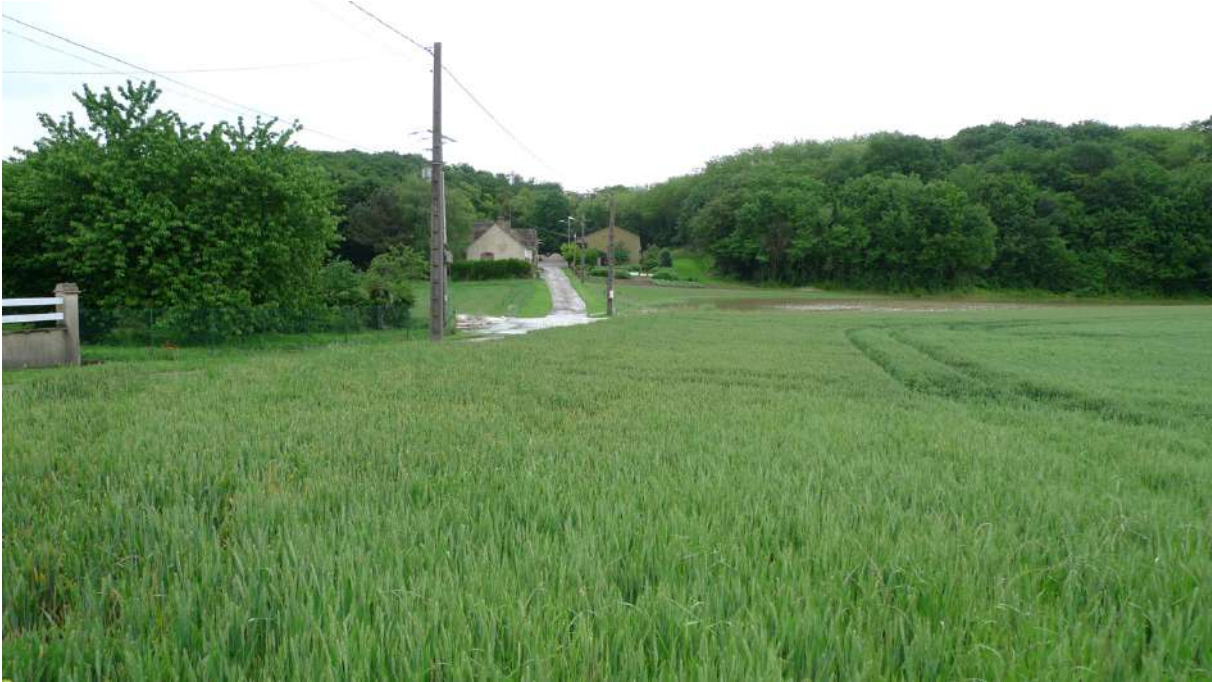
Annexe 4 : Photo du Dardou en eau à Lorrez-le-Bocage-Préaux en 2014 et 2015, Eau de Paris

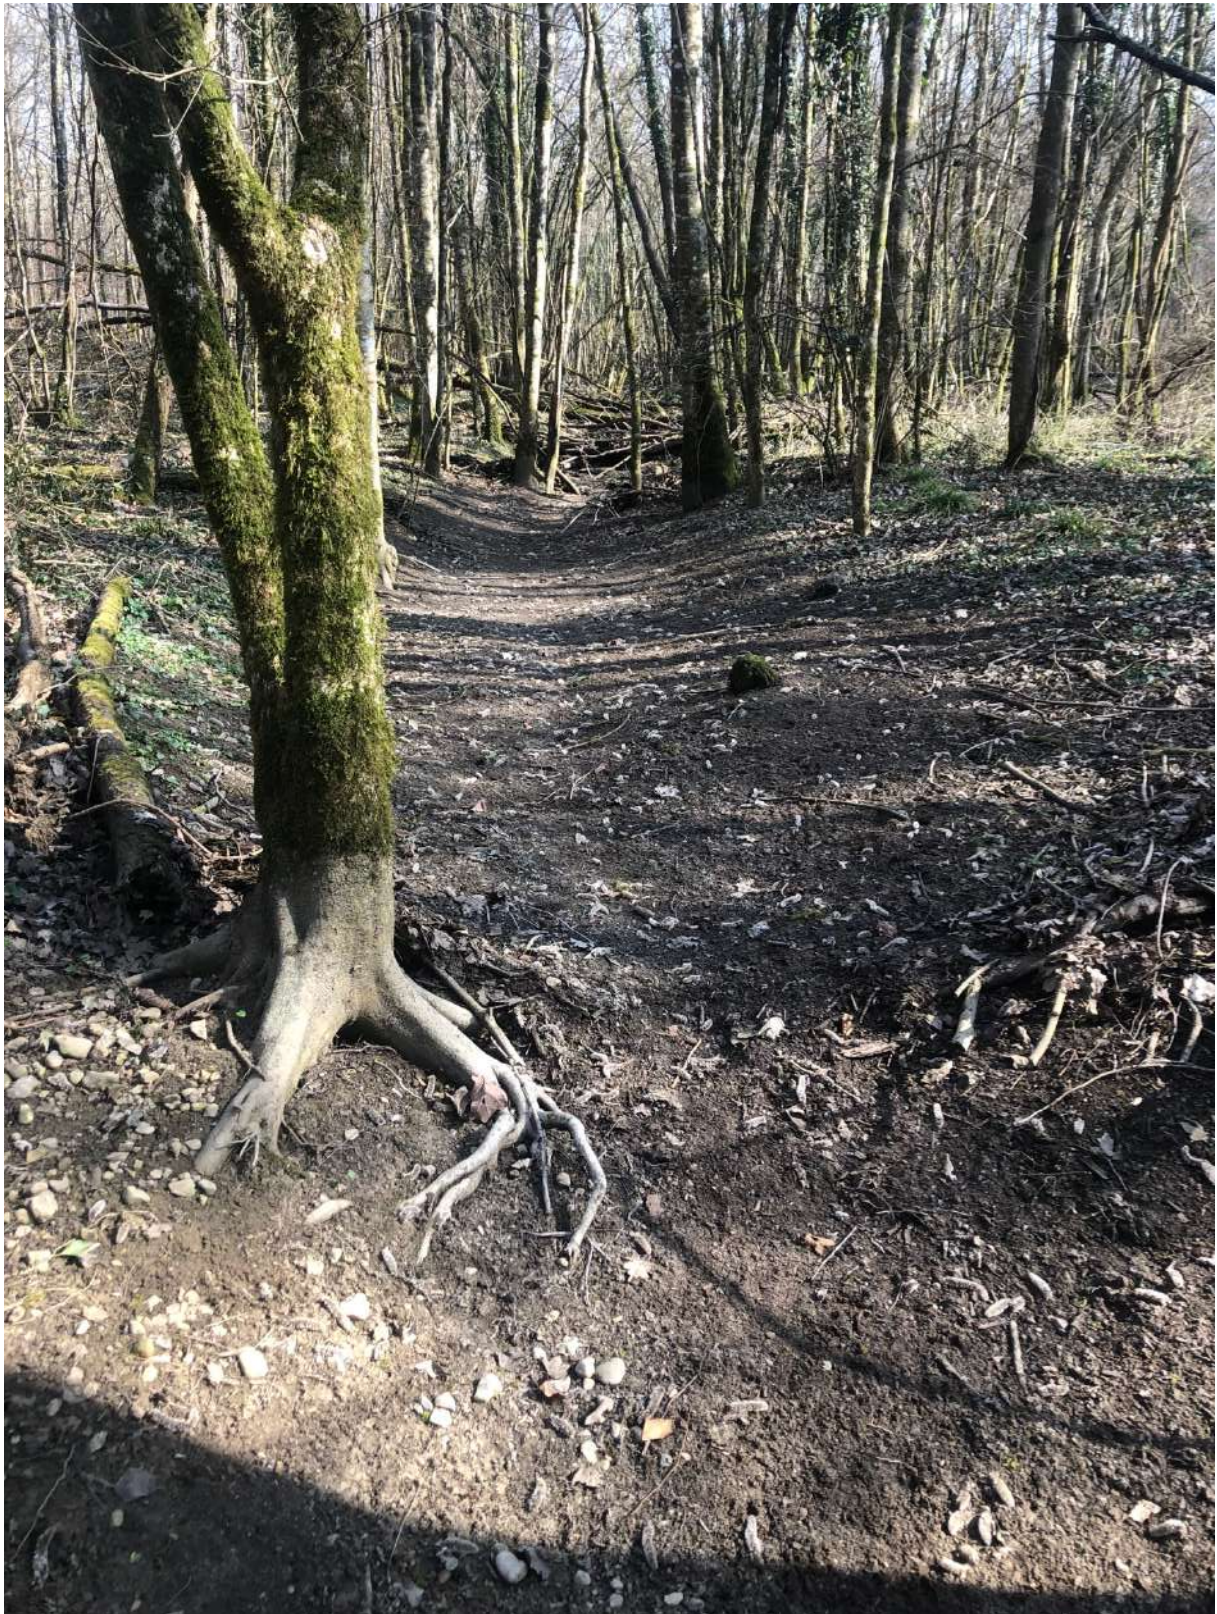
Annexe 8 : Photo d'une rampe d'irrigation sur le bassin du Dardou, au niveau de la STP de Jouy. Photo du 03/04/23
