# re-naturer

## le bassin du Loing

## Déversoir de l'ancien moulin Chalette-sur-Loing 4

### Objectifs des travaux

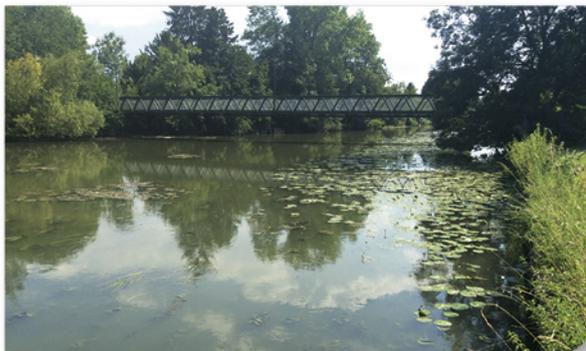
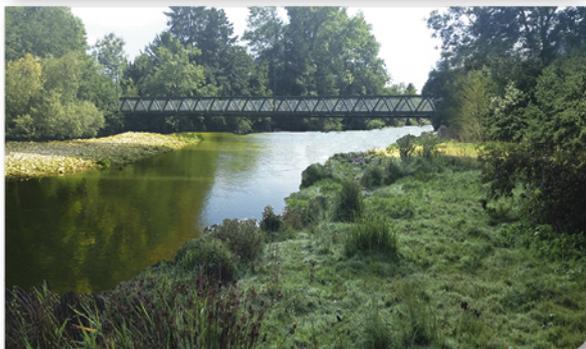
### Photomontage avant/après

Interprétation non contractuelle.

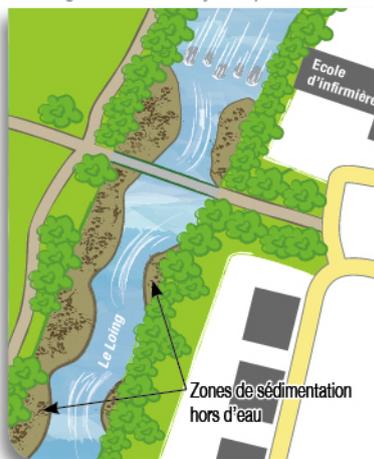
### Phases 1 et 2 :

Le Loing va retrouver sa dynamique d'écoulement

Après le démantèlement de l'ouvrage, le Loing retrouvera sa dynamique d'écoulement naturel et redessinera un chenal d'écoulement préférentiel au sein de son lit sur-élargi. Une phase d'observation de 8 à 9 mois sera nécessaire afin de suivre le comportement du Loing sans l'influence du barrage.

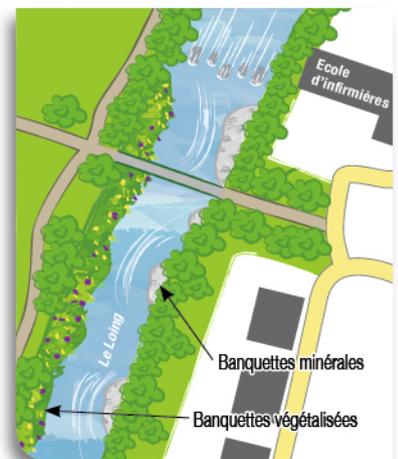
### Phase 3 :

Stabilisation des zones de sédimentation

Passée cette phase d'observation, les mesures d'accompagnement visant à stabiliser les zones de dépôts sédimentaires seront réalisées sur tous les linéaires nécessaires, comme ce fut le cas sur le Loing à Montargis.

Ces travaux compensatoires viseront à stabiliser les pieds de berges par la mise en place de banquettes submersibles végétalisées par des héliophytes\* (Iris, Salicaire, Joncs...).

L'aménagement de banquettes végétalisées ou minérales selon les cas seront réalisées afin de retrouver un gabarit et une hauteur d'eau suffisante et adaptée au Loing en période d'étiage\*.

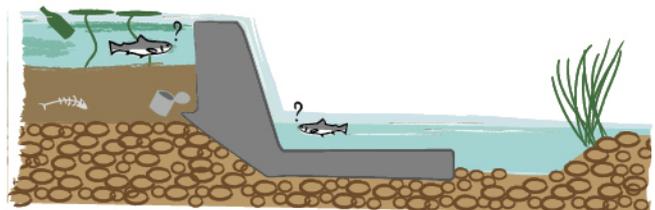
### Coupe du déversoir après arasement

Situation actuelle

Situation projetée

Le déversoir formant l'ancien bief d'amenée ainsi que le déversoir transversal seront arasés jusqu'à la cote du radier\* aval.
