# Annexe 1

*Compte-rendu de la réunion du  
29 octobre 2019 sur le projet d'arrêté  
d'ouverture temporaire des ouvrages  
de la Cléry*

Direction départementale des territoires

## COMPTE RENDU de la RÉUNION du 29 octobre 2019 SUR LE PROJET D'ARRÊTÉ D'OUVERTURE TEMPORAIRE DES OUVRAGES de la CLÉRY

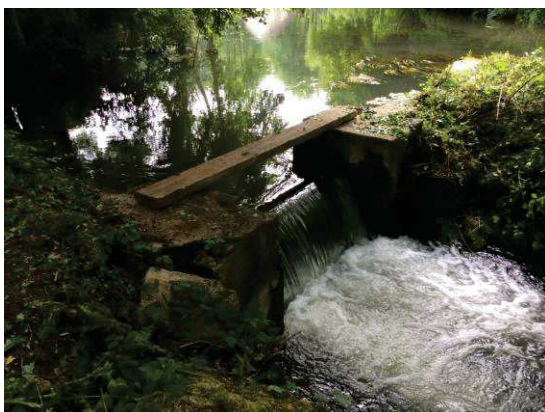
*Vue sur le batardeau fermé - Bras de décharge*

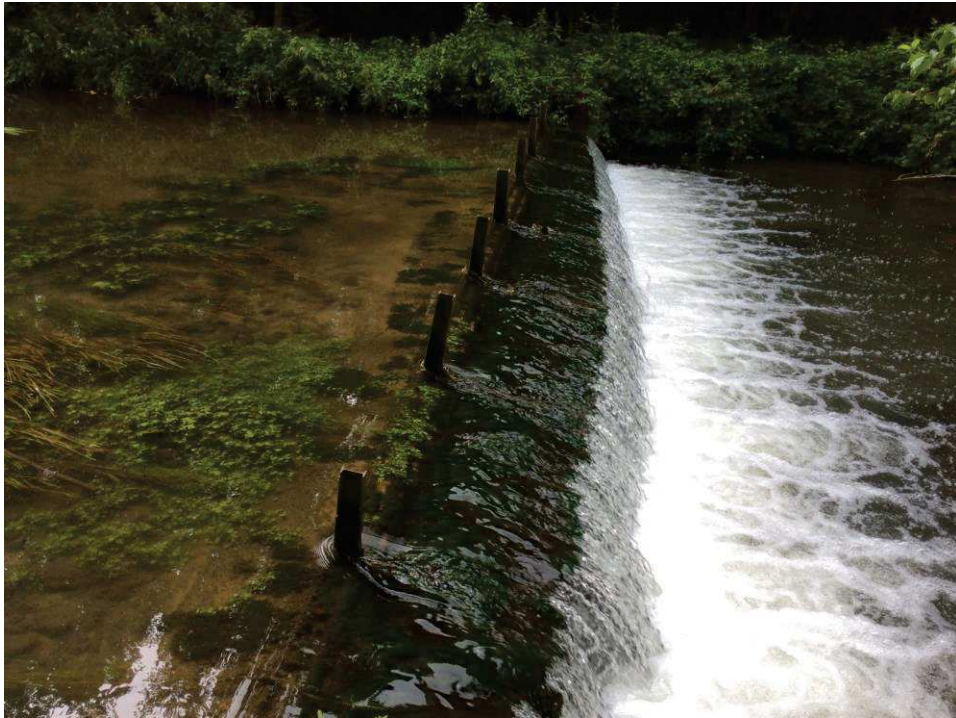
*Déversoir (batardeau fermé)*

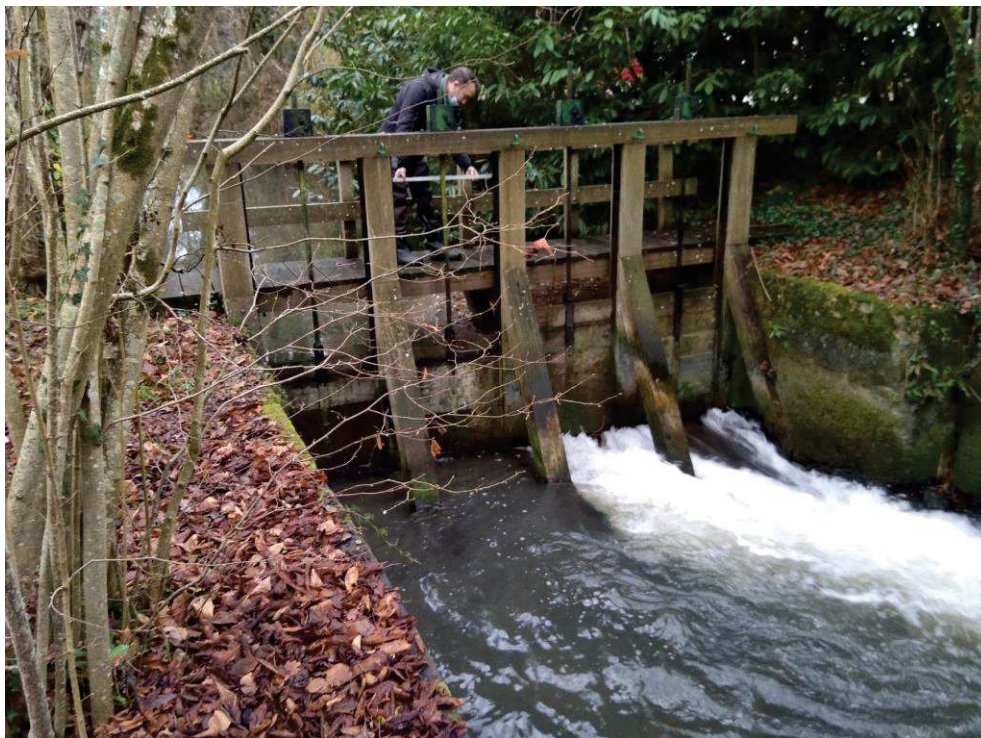
*Vue sur l'ouvrage TAN1 - 4 vannes manoeuvrables*

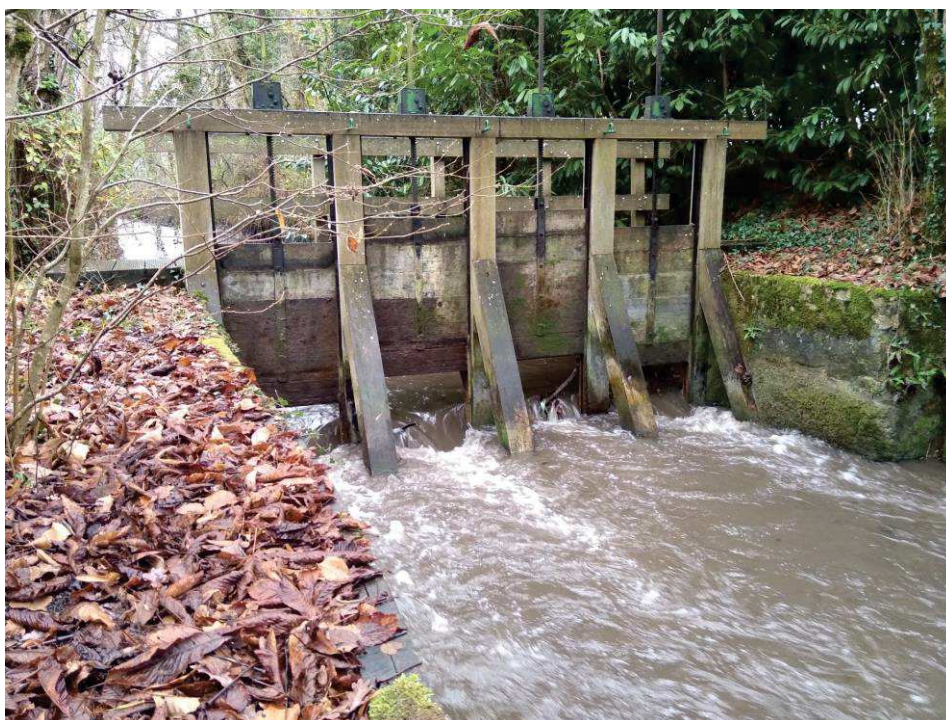
*Vue sur l'ouvrage TAN1 au moment de l'ouverture des vannes*

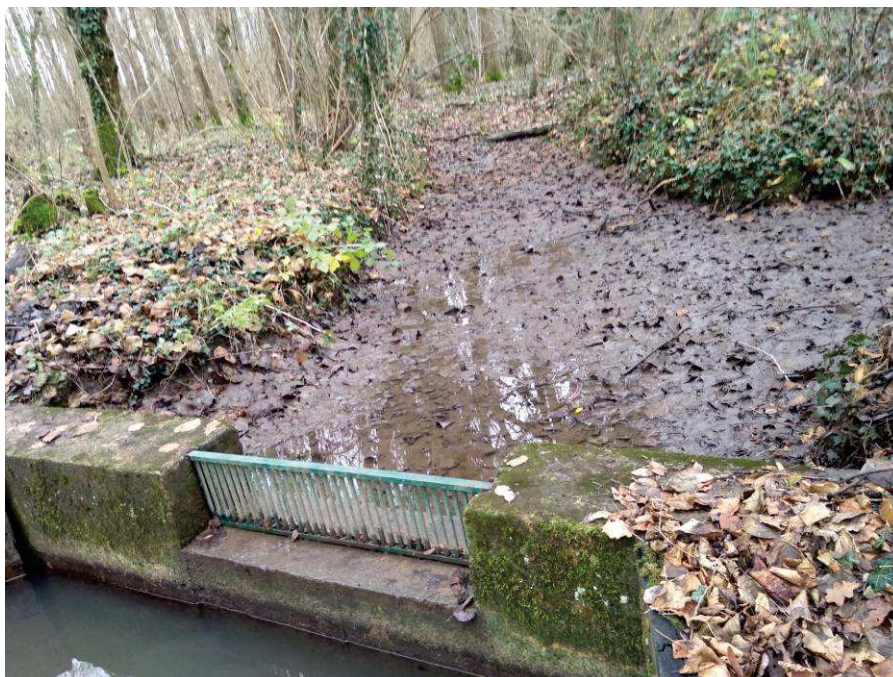
*Vue sur l'ouvrage O1 - ancienne prise d'eau de l'étang*

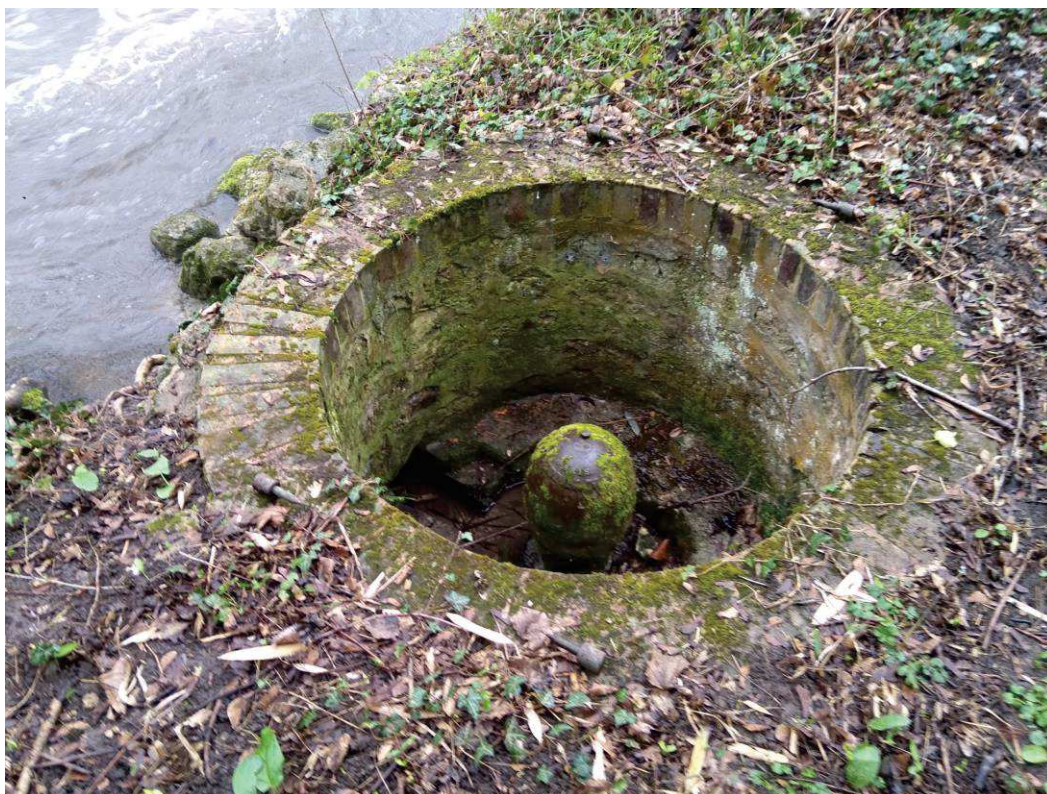
*Ancienne turbine ? au droit de l'ouvrage PEC2, en rive droite*

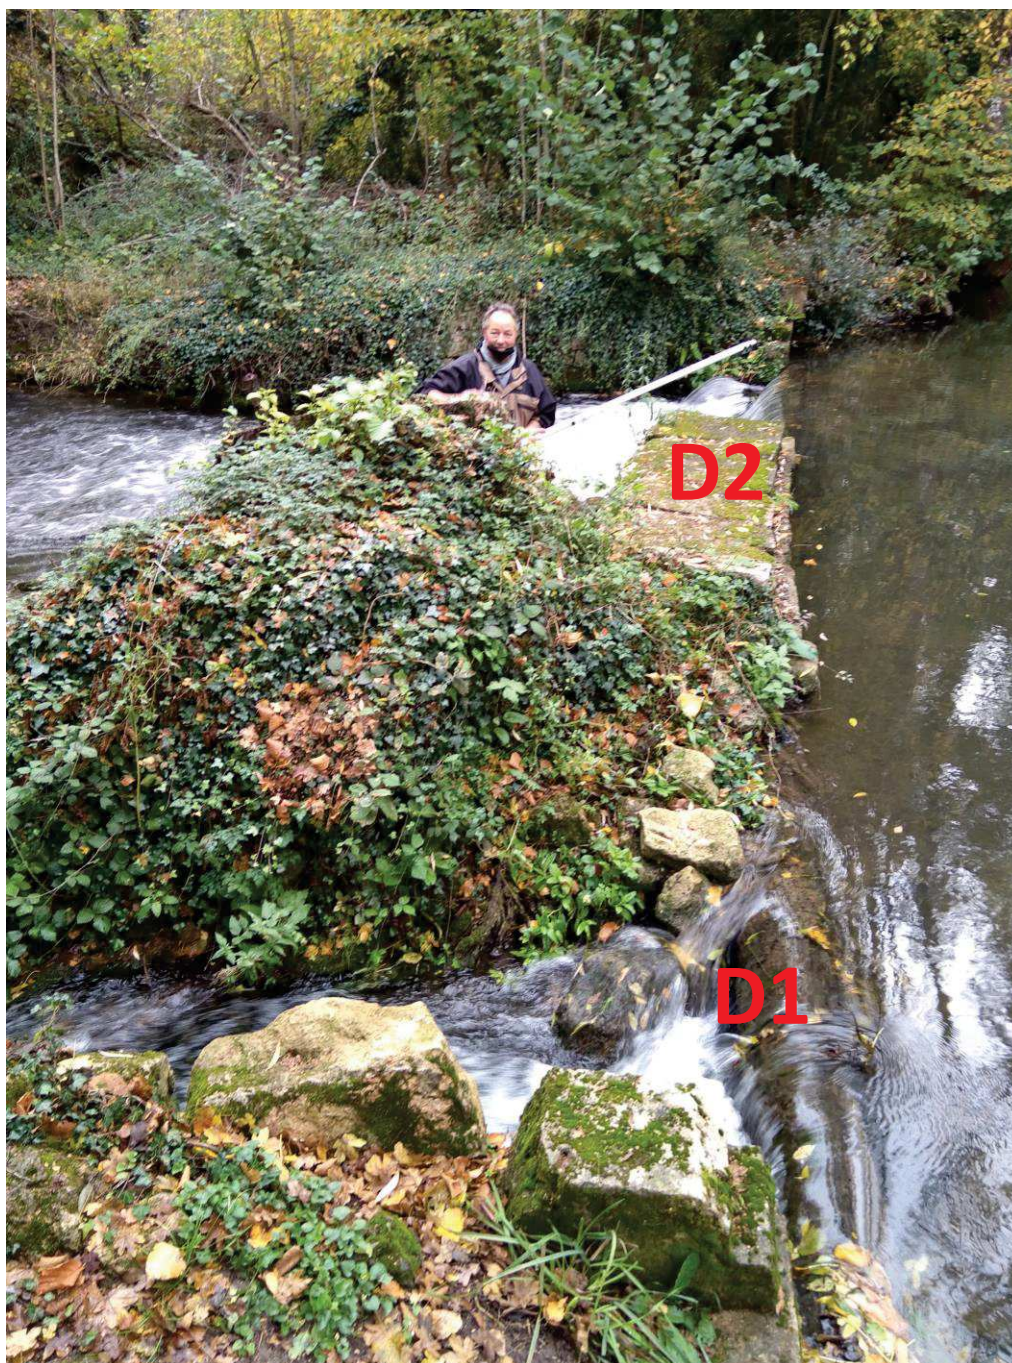
Vue sur l'ouvrage GRI2 avec le déversoir D2 et le bras de décharge D1

- il serait intéressant d'aménager le bras de décharge du déversoir D1 en bras de contournement afin de permettre la montaison piscicole

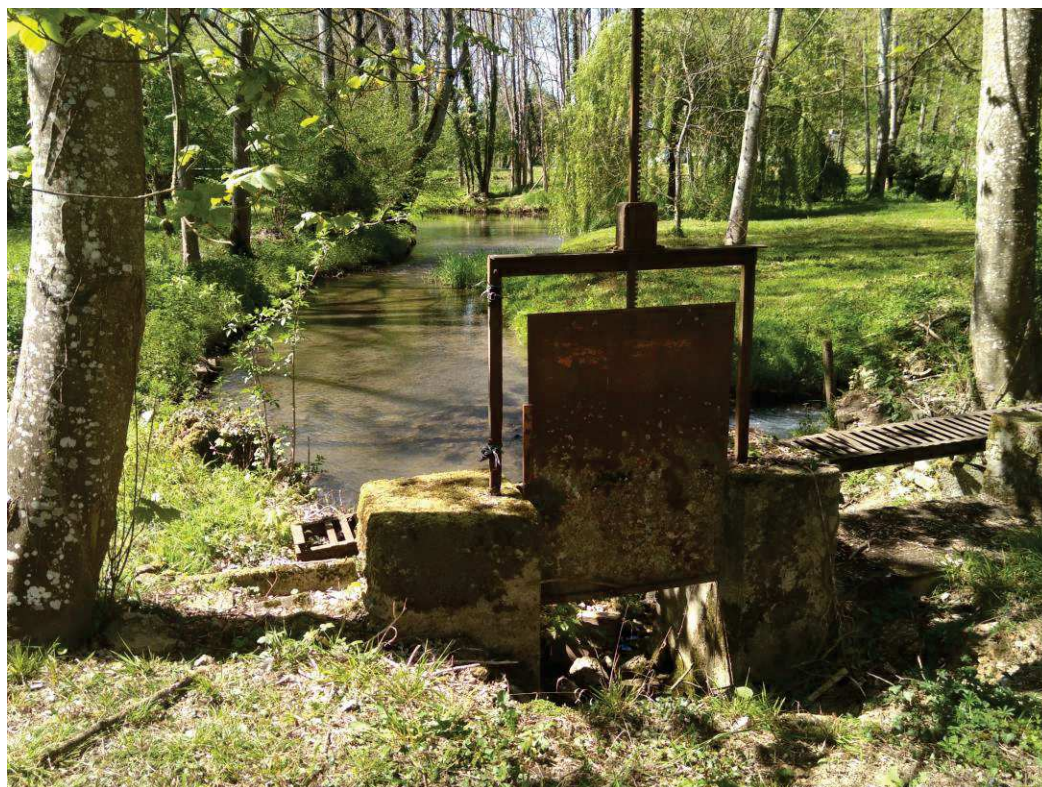
*Ancienne ouvrage situé sur la berge rive gauche en aval du plan d'eau (n'a plus d'utilité à ce jour)*

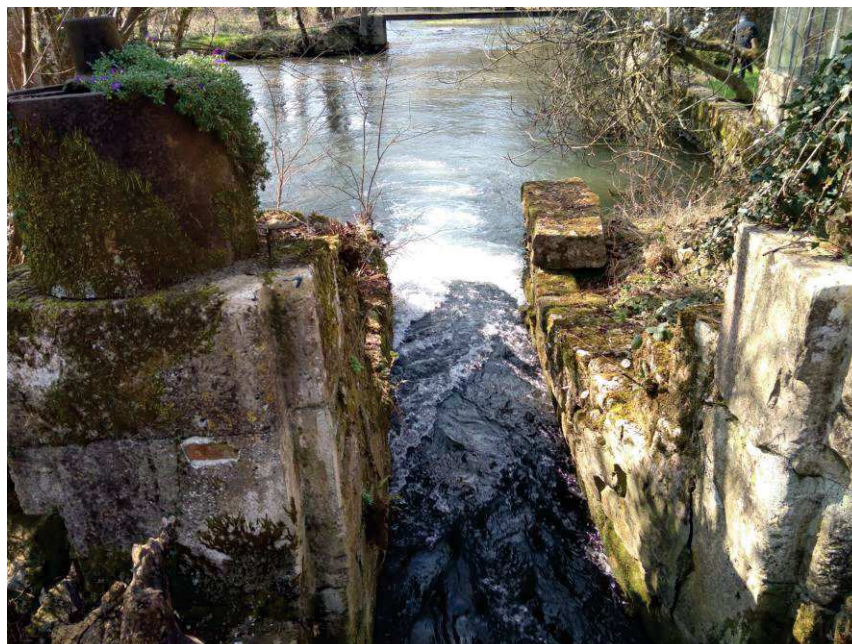
*Ouvrage BOY1 - petit bras de décharge (partie usinière)*

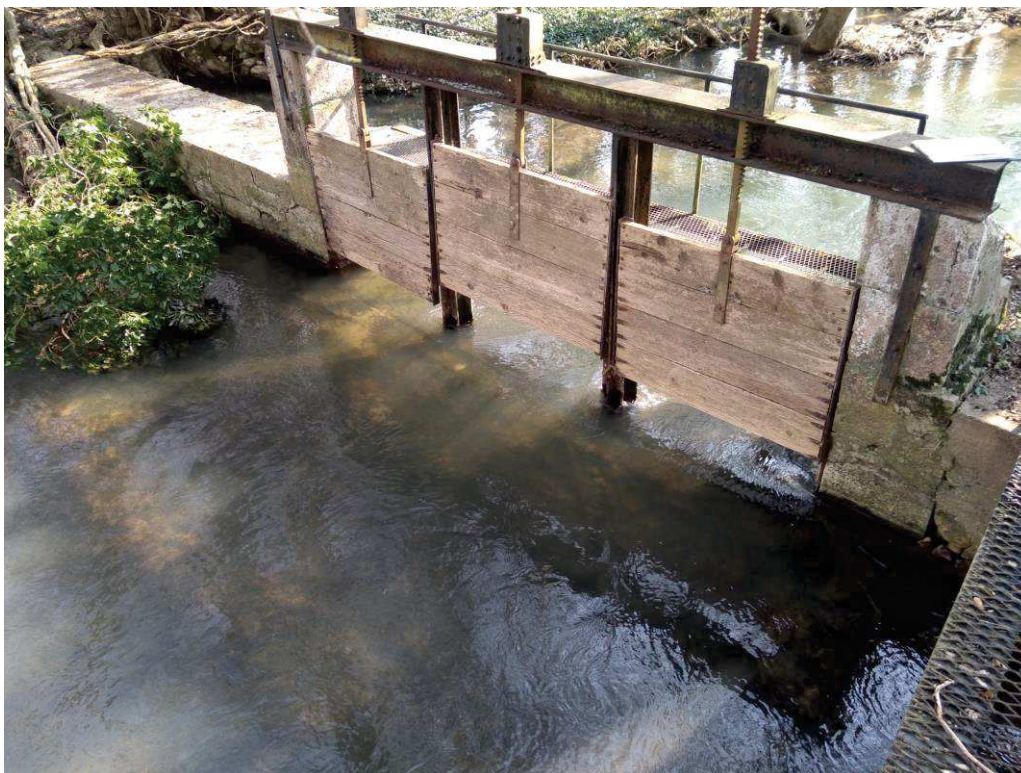
*Ouvrage BOY2 - totalement transparent à vannes ouvertes*

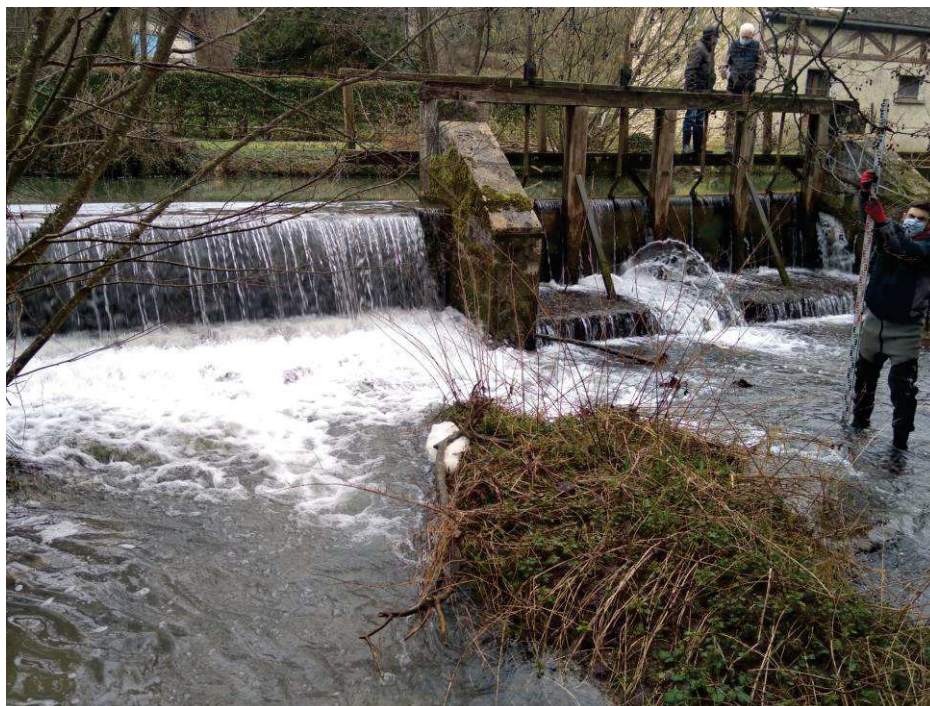
*Ouvrage AUL2 : déversoir (à gauche) et 4 vannes (à droite)*

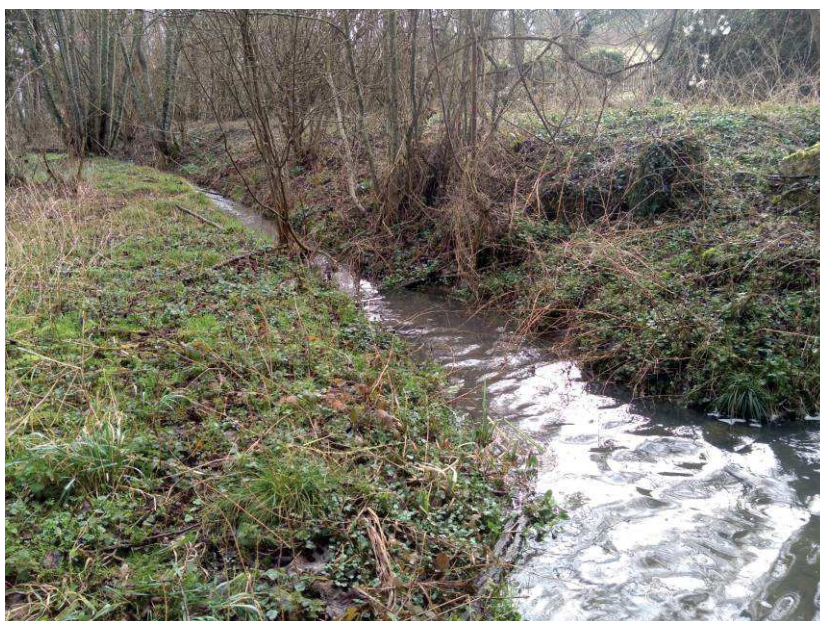
*Exutoire de l'étang en aval immédiat du déversoir*

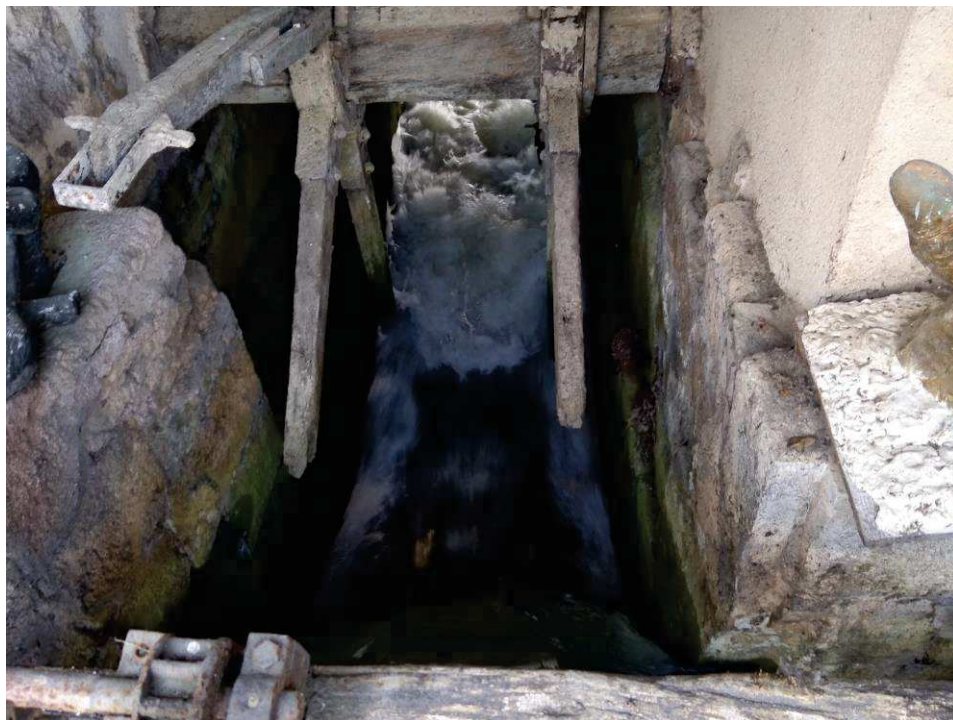
*Ouvrage FOR1 - bras usinier (vanne non manoeuvrable)*

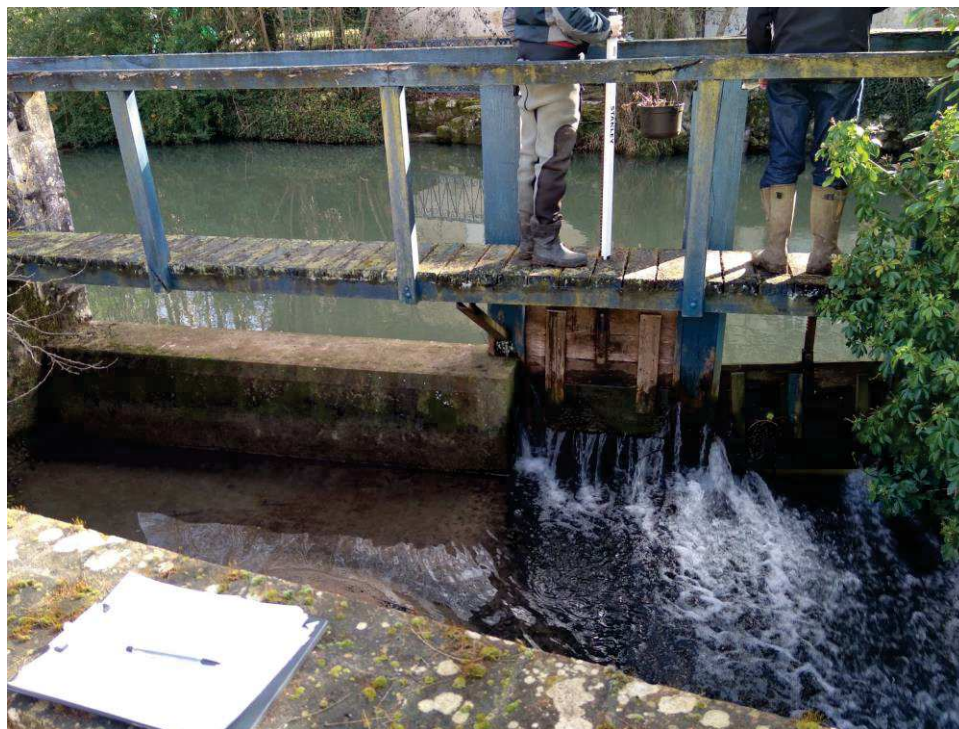
*Ouvrage FOR2 - vannes fermées*

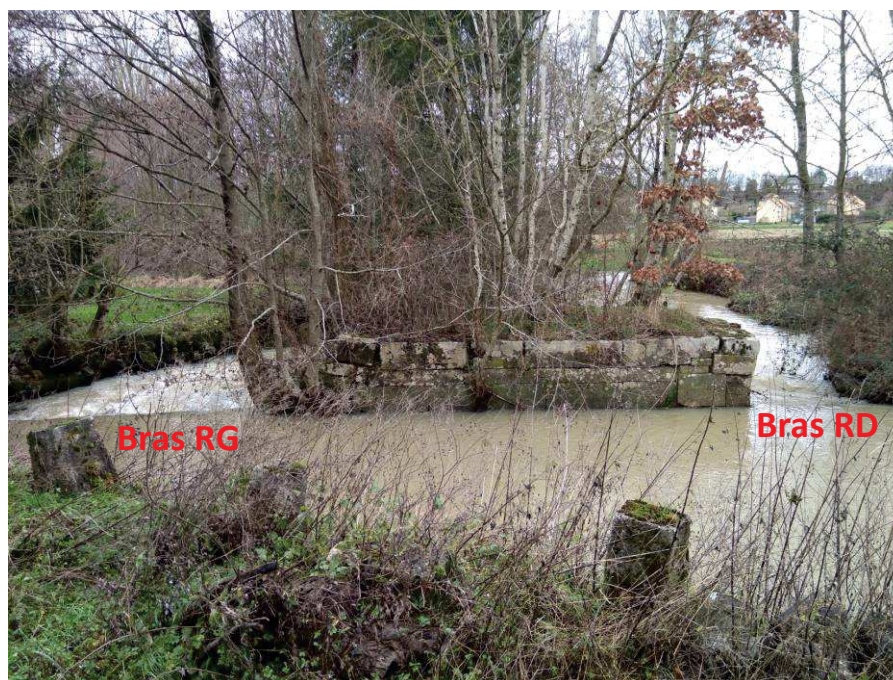
*Vue sur les deux bras, présence des fondations des anciens ouvrages*

- étudier la possibilité de supprimer la planche sur le bras RD et les fondations des anciens ouvrages afin de diminuer les hauteurs de chute

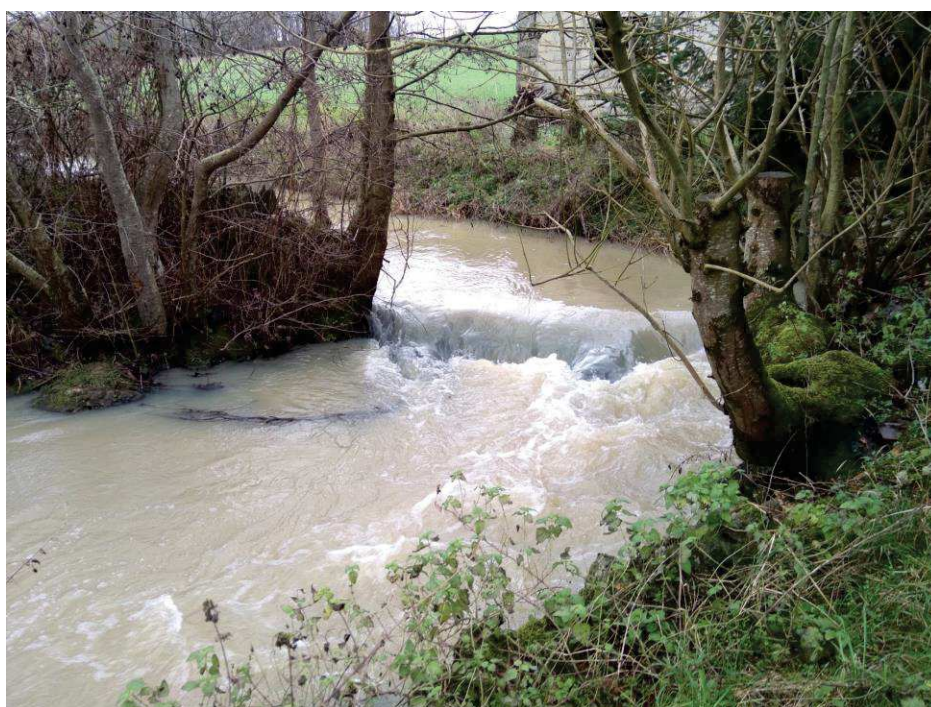
*Reste de l'ancien ouvrage - bras RG*

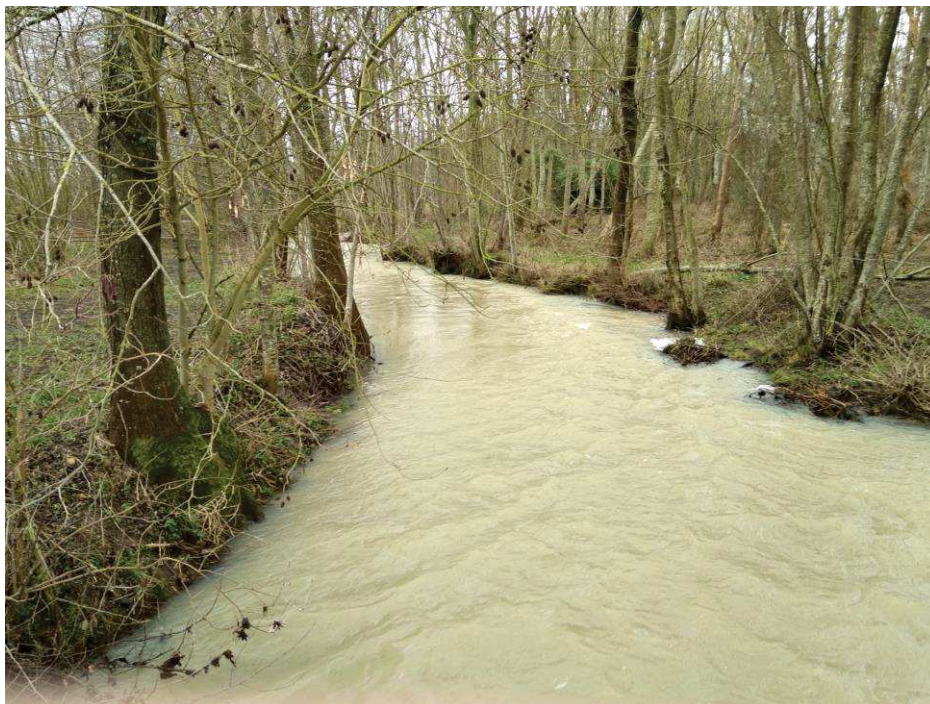
*Vue sur l'aval de l'ancien système hydraulique*

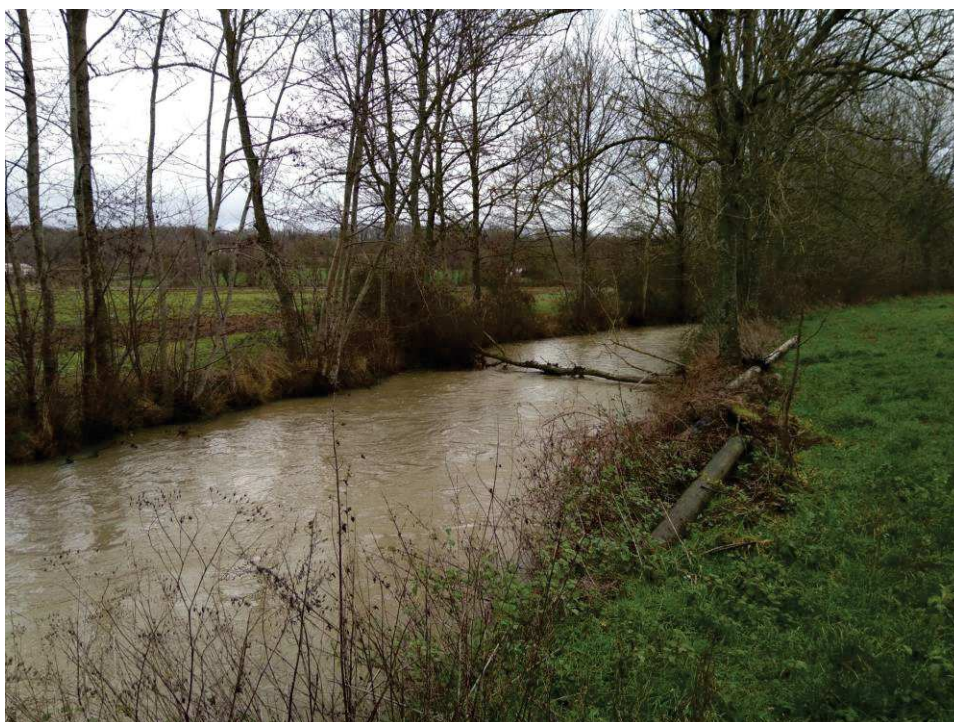
*Vue sur l'amont de l'ancien système hydraulique*

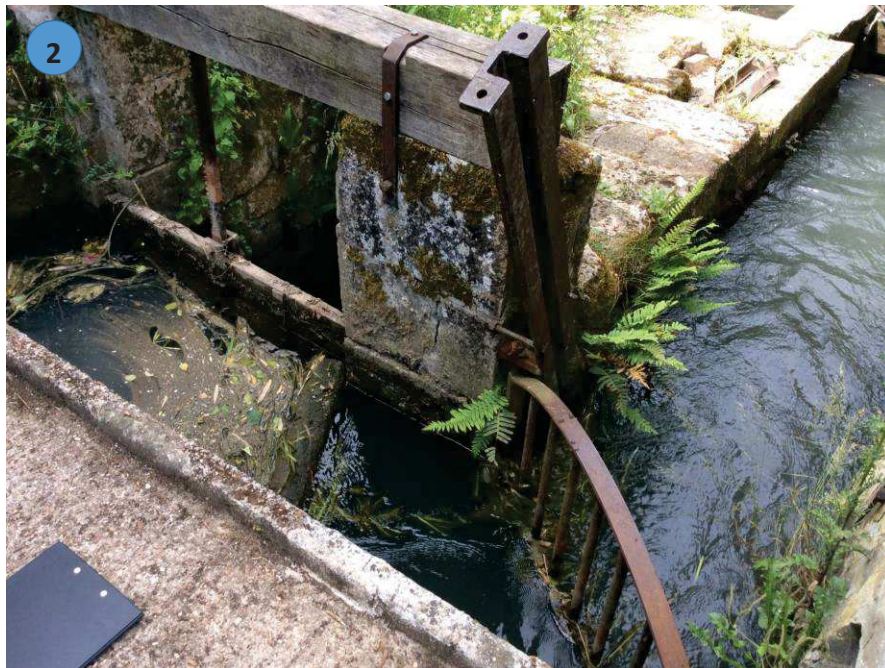
*Vanne guillotine de décharge en amont immédiat de la roue*

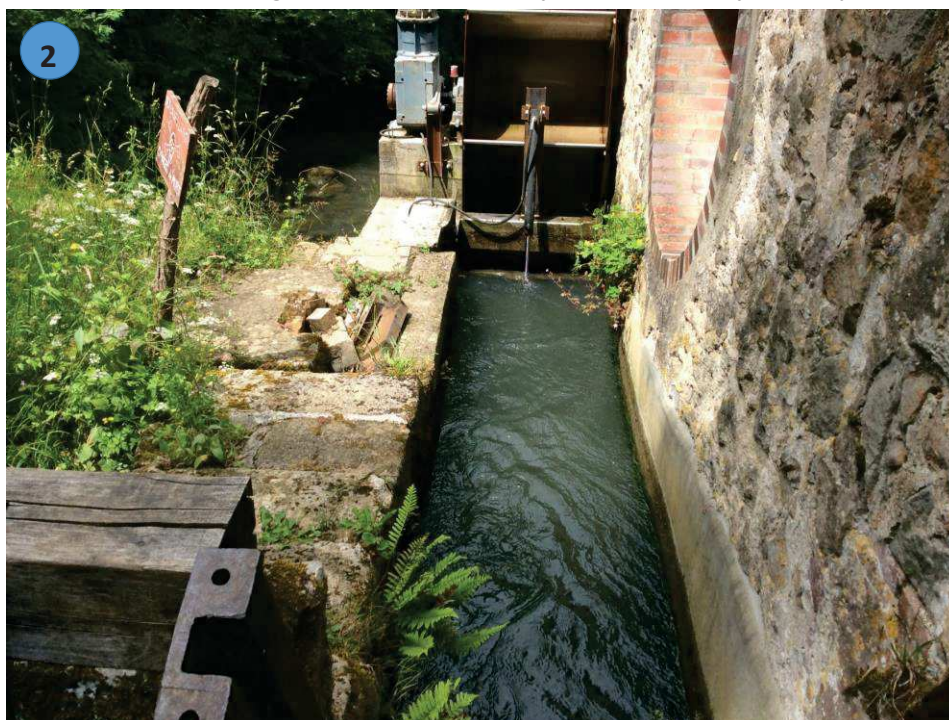
*Vanne guillotine usinière (système vérin hydraulique)*

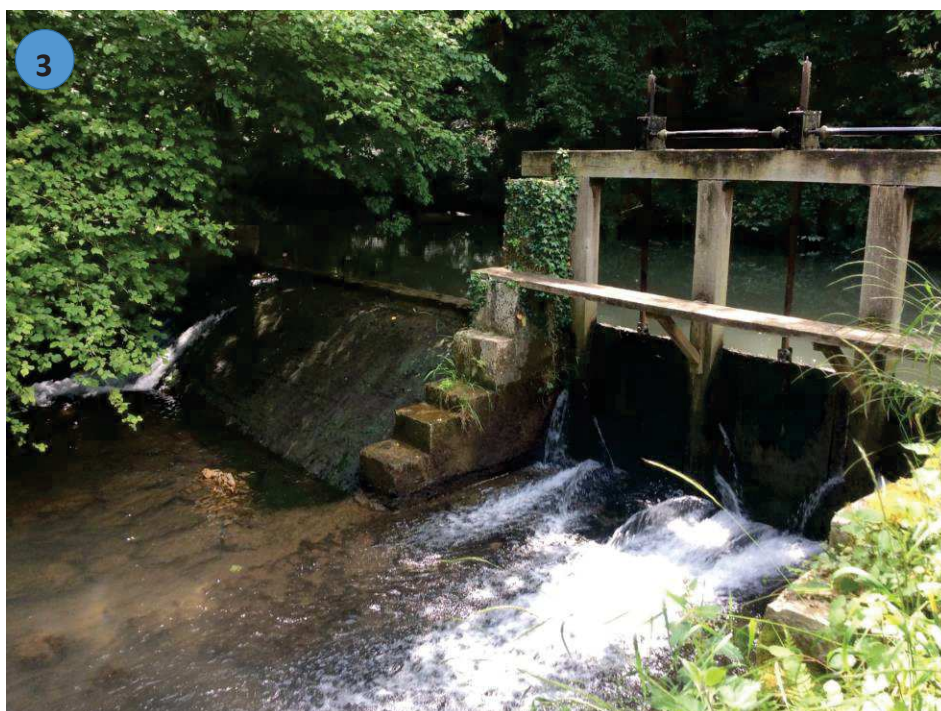
*Déversoir avec système de 3 vannes levantes (photo vannes fermées)*

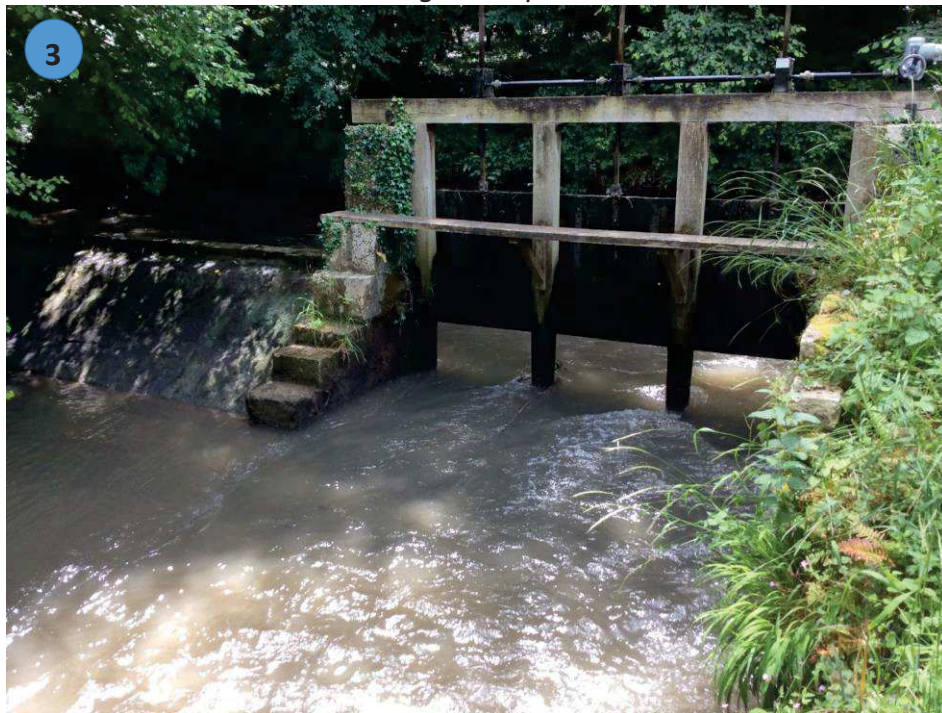
*Vannes du déversoir ouvertes  
Ouvrage transparent*

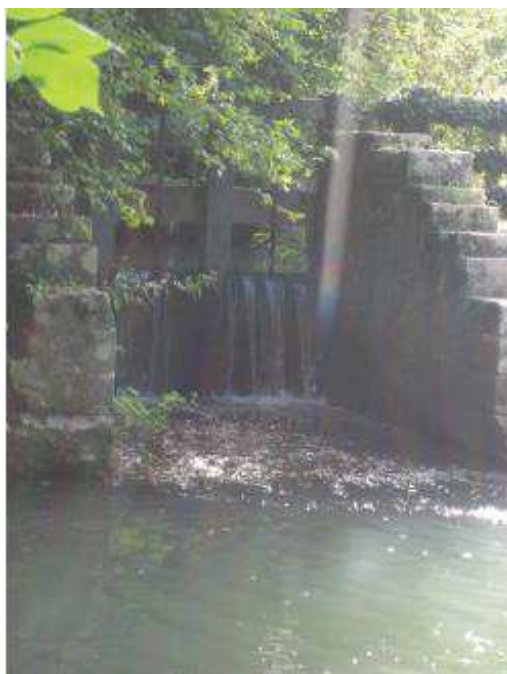
*Vue sur les 3 vannes - bras n°1 (source : Géo-Hyd)*

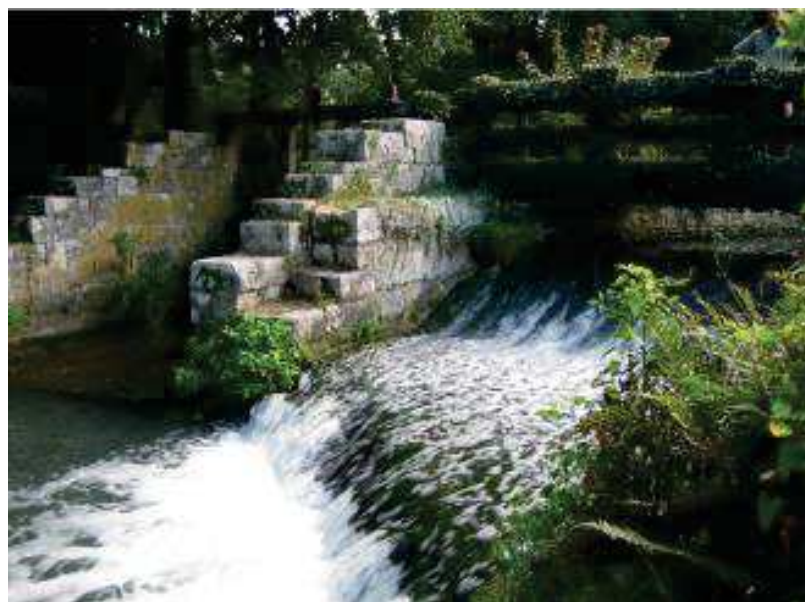
*Vue sur le déversoir - bras n°2 (source : Géo-Hyd)*

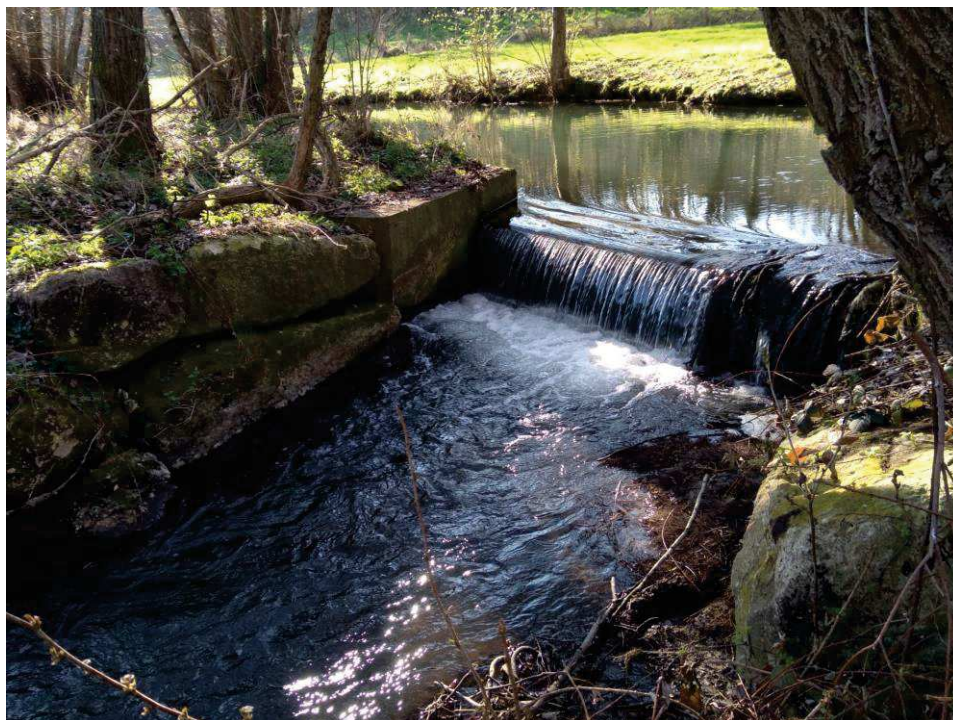
*Ouvrage FOU3 - vannes fermées - déversoir construit dans les années 1990*

- étudier la possibilité d'aménager le déversoir FOU3 pour restaurer la continuité écologique

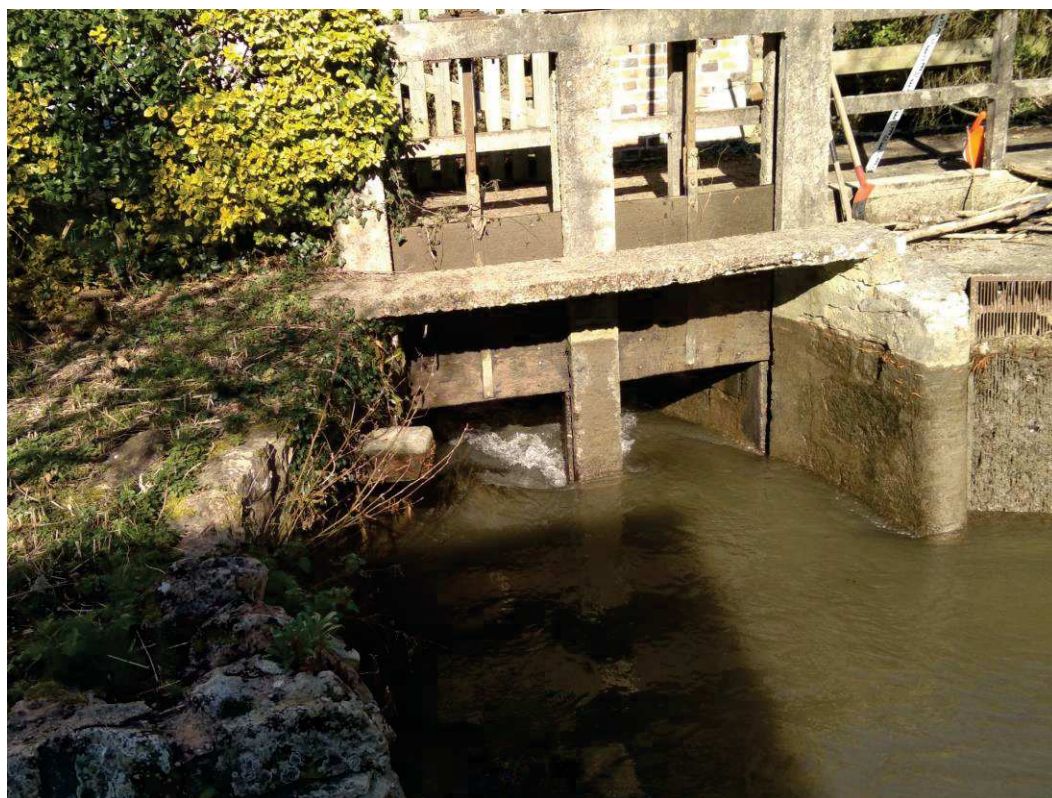
*Ouvrage FOU1 - vannes ouvertes*

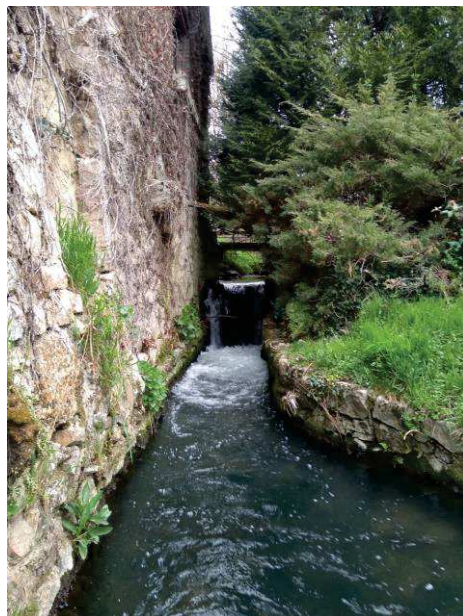
*Ouvrage AND 1 (vannes AND2 fermées)*

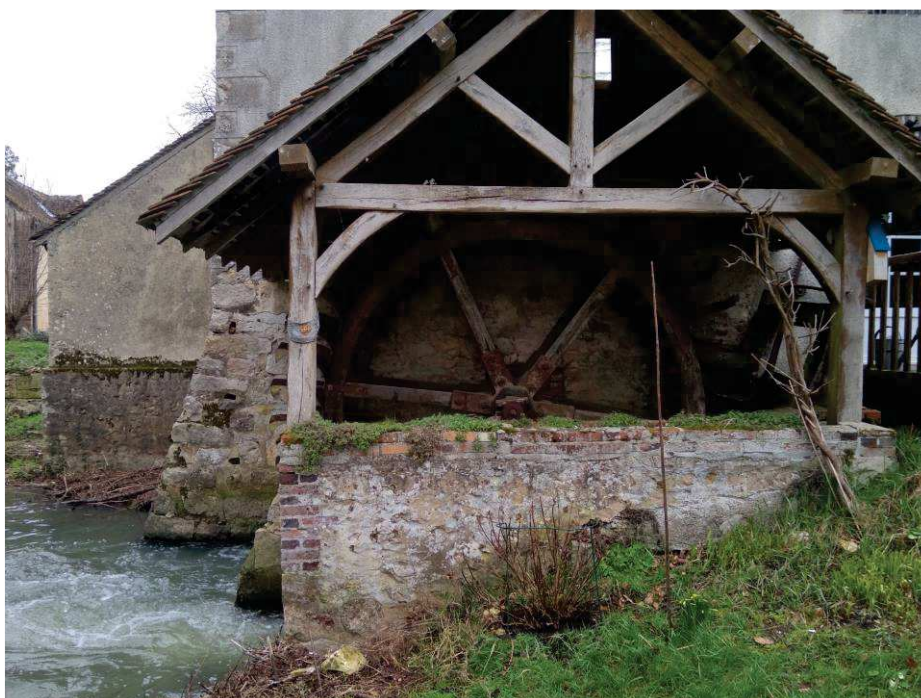
| Description générale | | | | |
|---|---|---|---|---|
| Equipement (roue, turbine, ...) | roue dégradée | | | |

*Ouvrage BOI1 : roue du moulin*

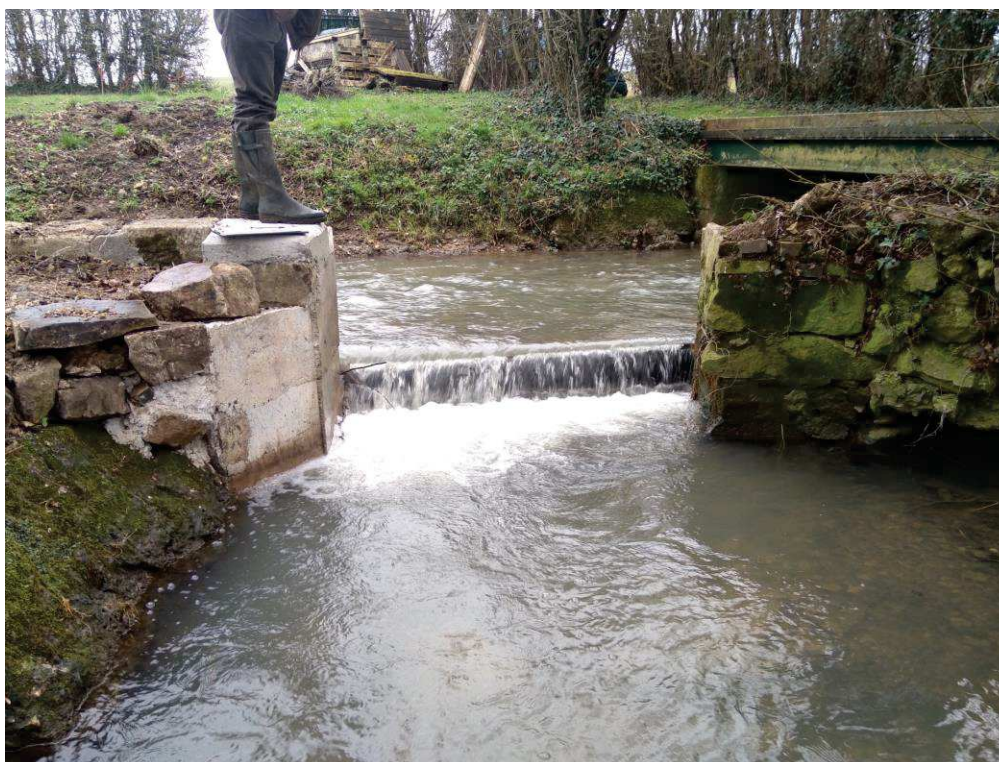
- remarque fédération de pêche : "la circulation sédimentaire et piscicole a été permise pendant une dizaine d'année par le déversoir BOI2, il est dommageable de voir que celui-ci a été remis en état récemment sans dispositif de franchissement, même rustique, vu la faible hauteur"

*Ouvrage BOI2 : batardeau (planche) à l'emplacement des anciennes vannes. Présence de l'ancien déversoir à gauche de la photographie*

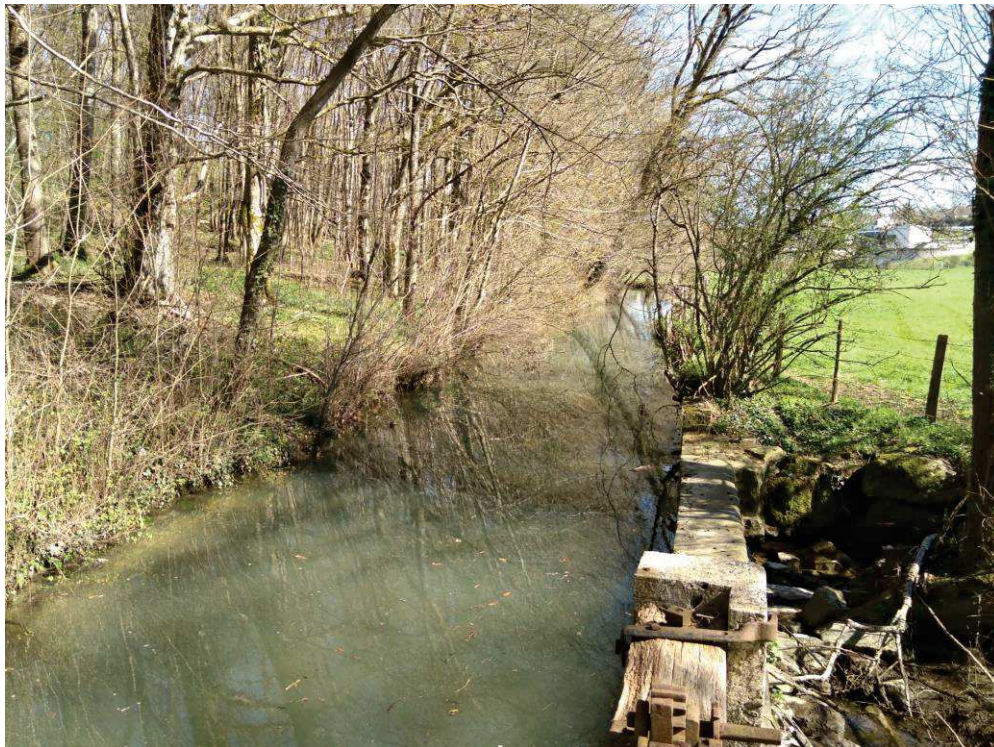
*Vue sur le bief, amont immédiat de l'ouvrage LIF2- vannes fermées*

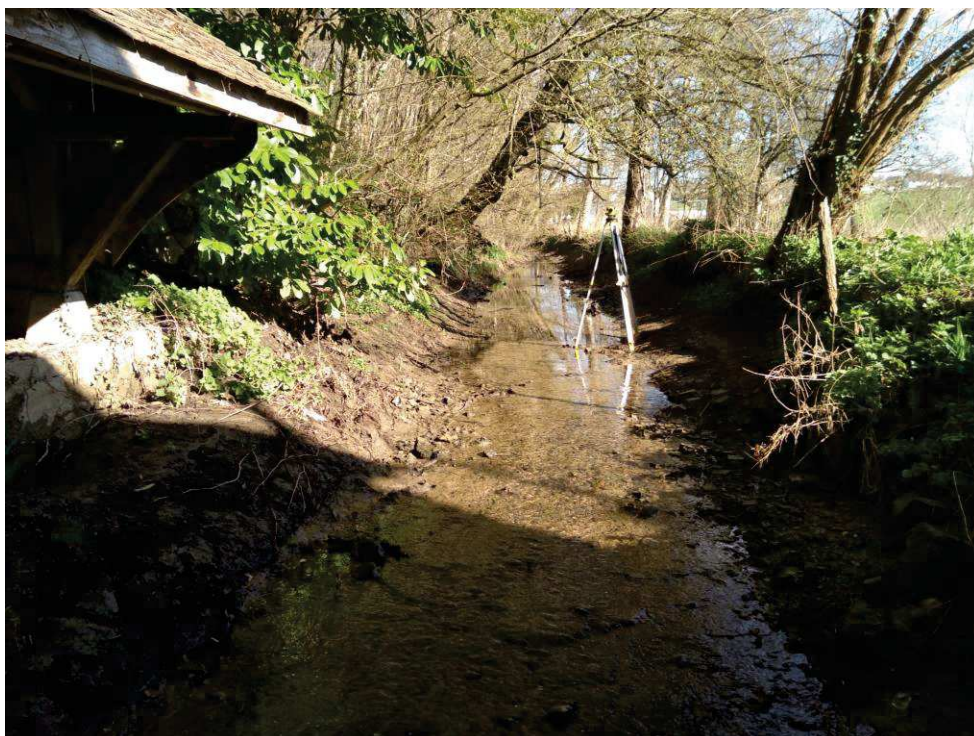
*Vue sur le bief, amont immédiat de l'ouvrage LIF1 - vannes ouvertes*

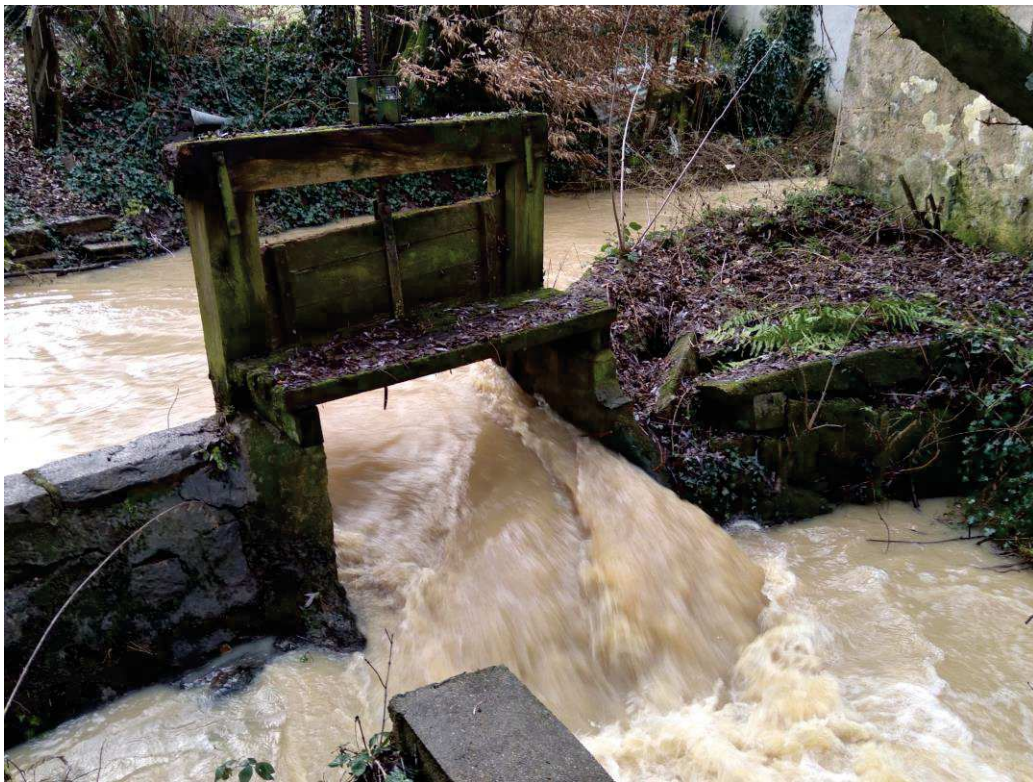
*Vanne de décharge de l'ouvrage VIL2*

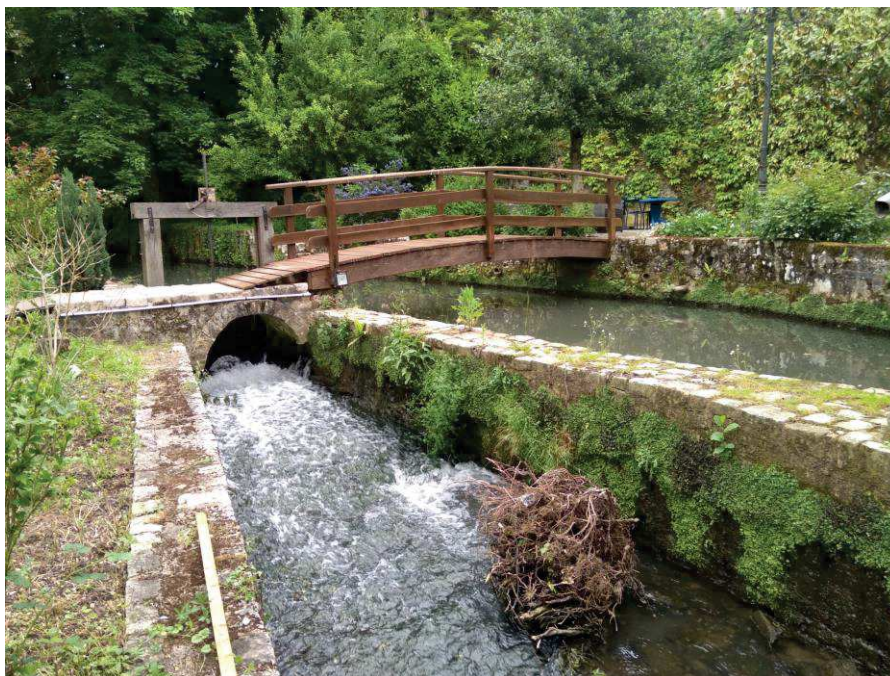
*Ouvrage BEZ1 - vanne fermée*
