# Annexe 1

*Compte-rendu de la réunion du  
29 octobre 2019 sur le projet d'arrêté  
d'ouverture temporaire des ouvrages  
de la Cléry*

Direction départementale des territoires

## COMPTE RENDU de la RÉUNION du 29 octobre 2019 SUR LE PROJET D'ARRÊTÉ D'OUVERTURE TEMPORAIRE DES OUVRAGES de la CLÉRY

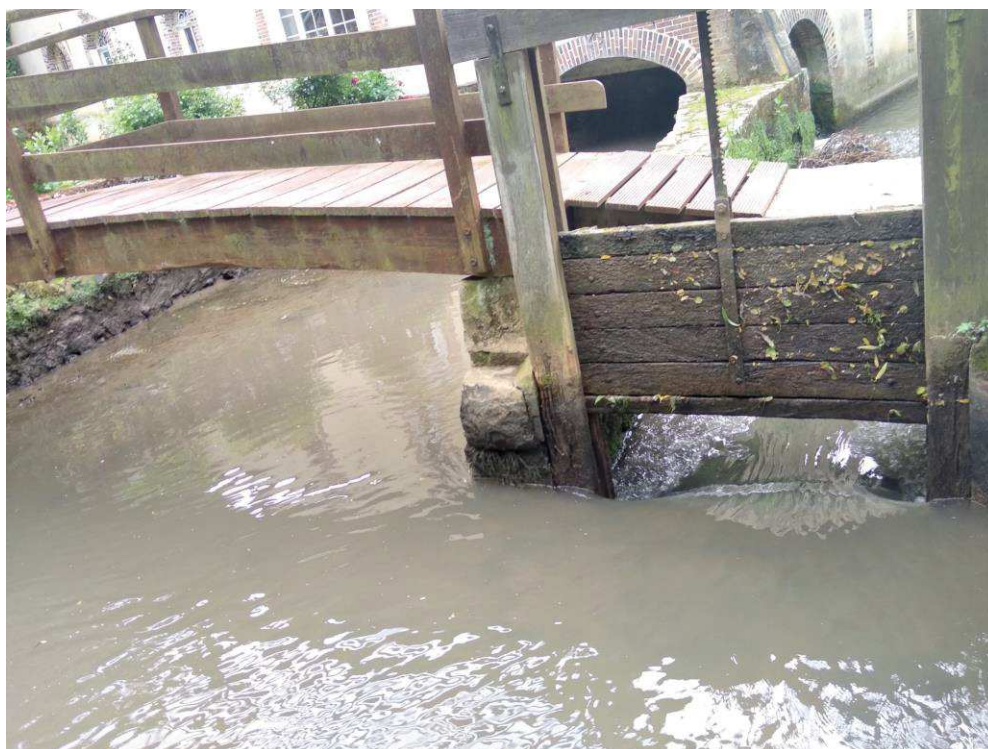
*Ouvrage BEZ1 - vanne ouverte*

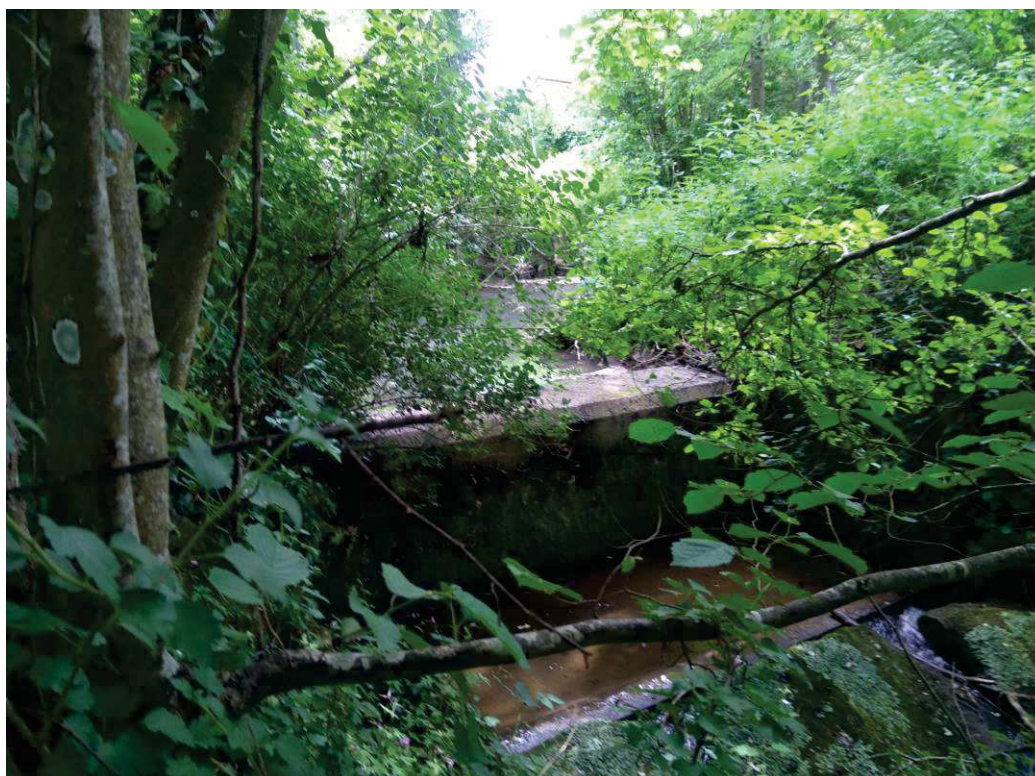
*Seuil O1 - à sec à vanne ouverte et fermée*
