# Annexe 1

*Compte-rendu de la réunion du  
29 octobre 2019 sur le projet d'arrêté  
d'ouverture temporaire des ouvrages  
de la Cléry*

Direction départementale des territoires

## COMPTE RENDU de la RÉUNION du 29 octobre 2019 SUR LE PROJET D'ARRÊTÉ D'OUVERTURE TEMPORAIRE DES OUVRAGES de la CLÉRY

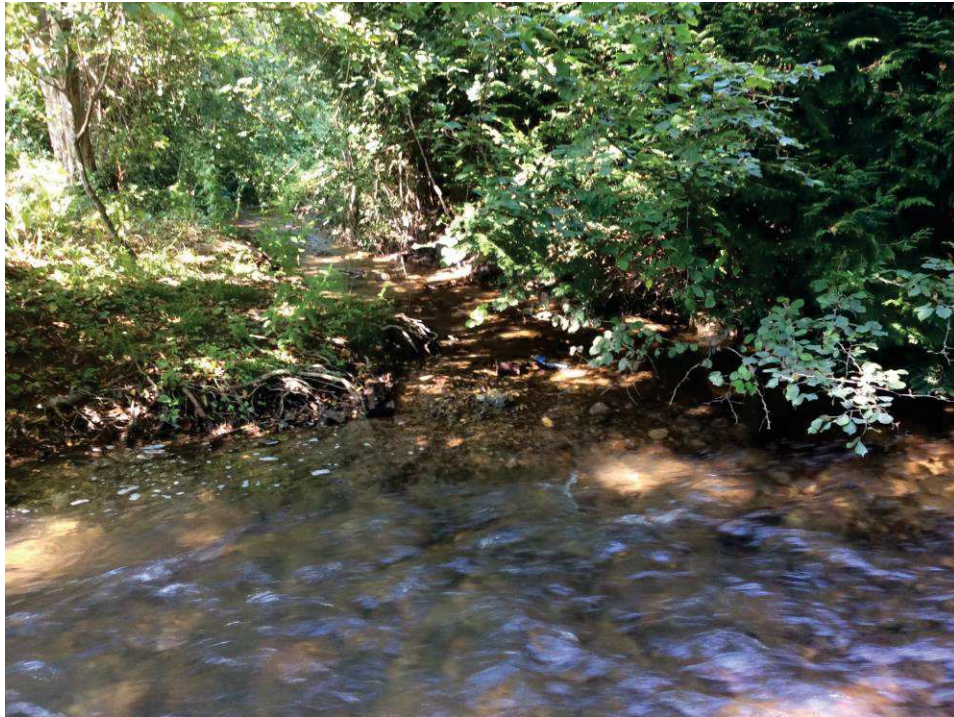
*Restitution de la fausse rivière dans le Cléry*

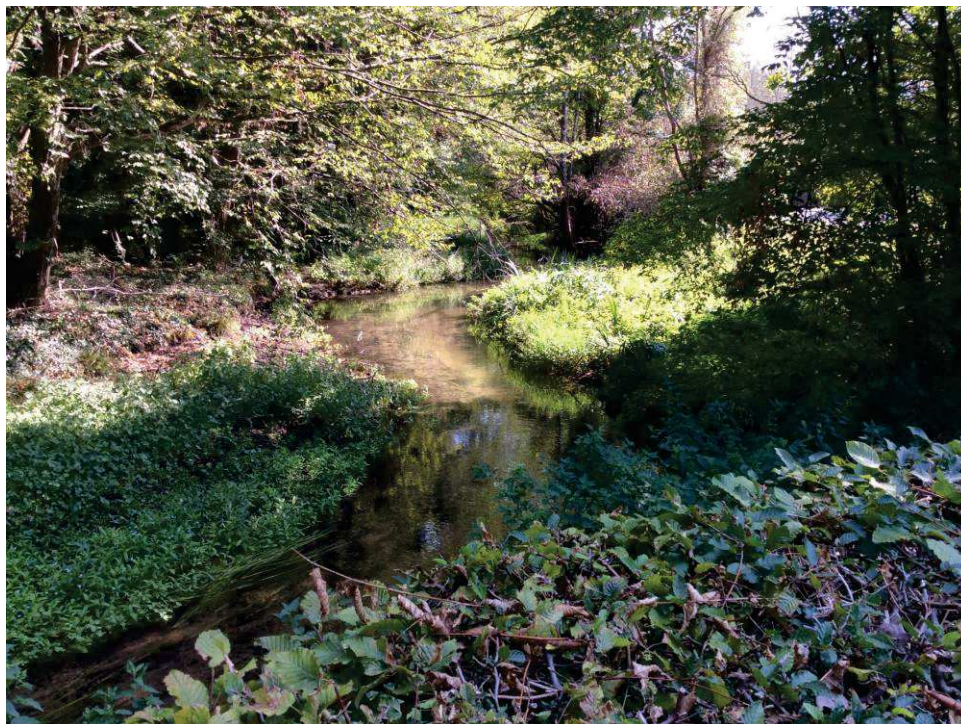
*La fausse rivière (400m en amont de la restitution)*

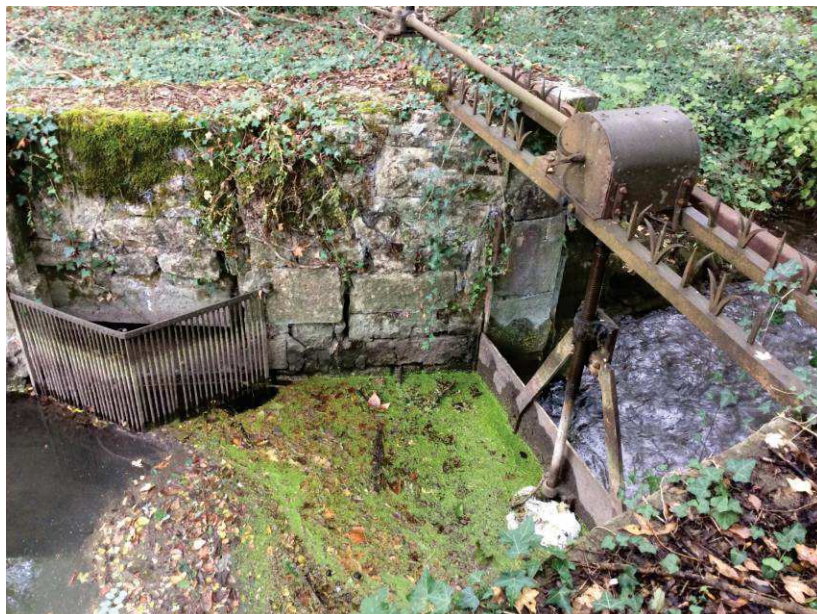
*Ouvrage F2 situé à environ 150 mètres de la confluence de la  
fausse rivière avec la Cléry*

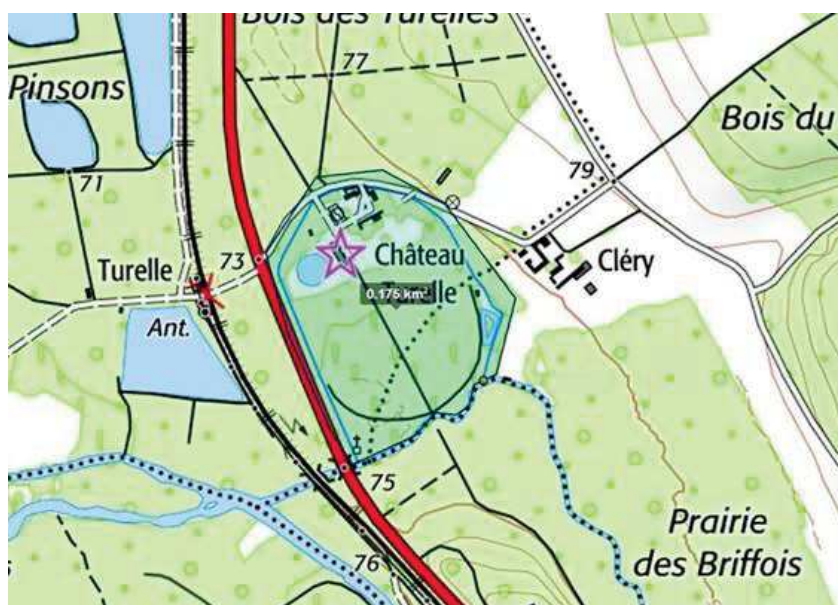
*La zone cartographiée ci-dessous (estimée à 0,175 km<sup>2</sup> et incluant deux pièces d'eau) est essentiellement alimentée par la nappe de la Cléry et du Loing (confluence entre deux lits majeurs).*

**Remarque :** vérifier le réel impact d'un abaissement des niveaux d'eau dans la fausse rivière sur la zone située autour du château nécessiterait une étude complémentaire en pratiquant, par exemple, une ouverture du batardeau pendant une durée relativement longue avec la mise en place d'un suivi sur la végétation du lit mineur et du lit majeur, ainsi que des niveaux de nappe (piézomètres).

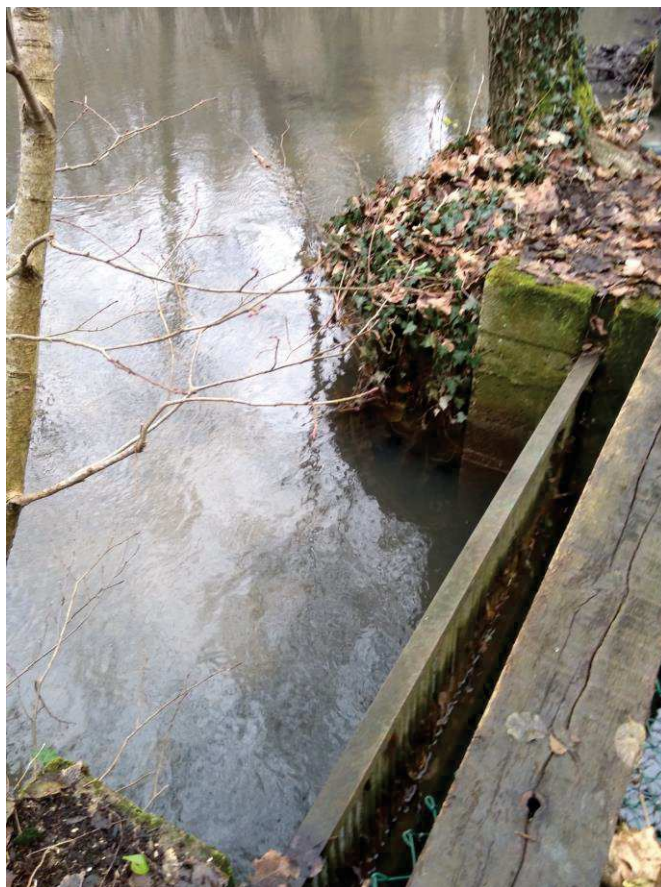
*Vue sur l'ouvrage O2 - prise d'eau de l'étang*

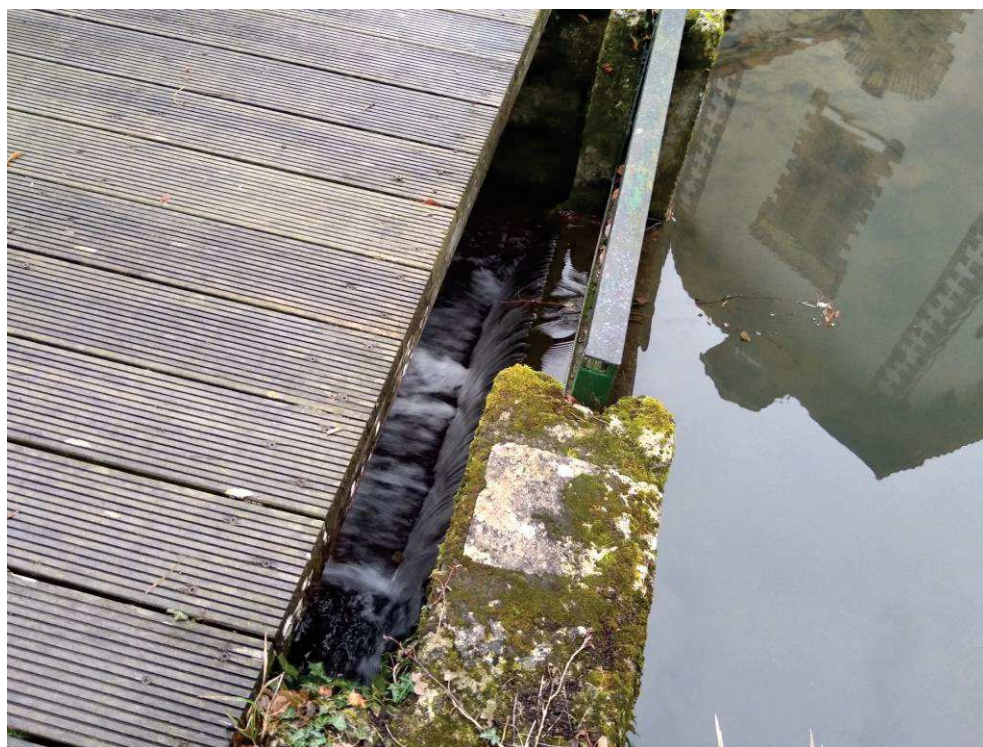
*Vue sur l'ouvrage O3 - exutoire n°1 de l'étang*

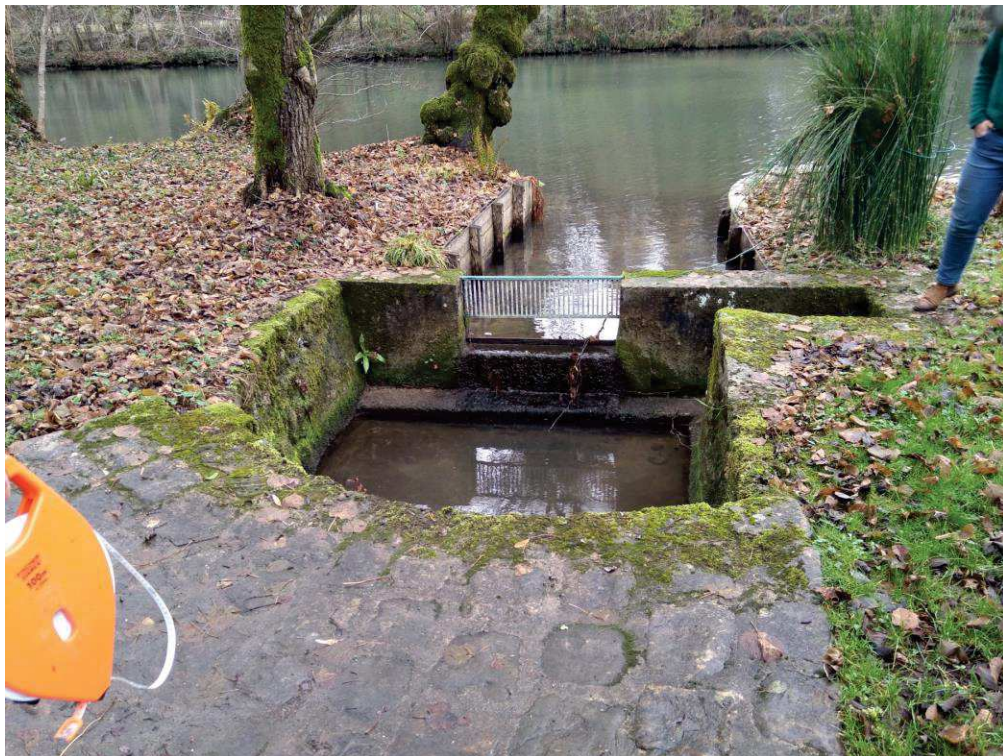
*Vue sur l'ouvrage O4 - exutoire n°2 de l'étang*

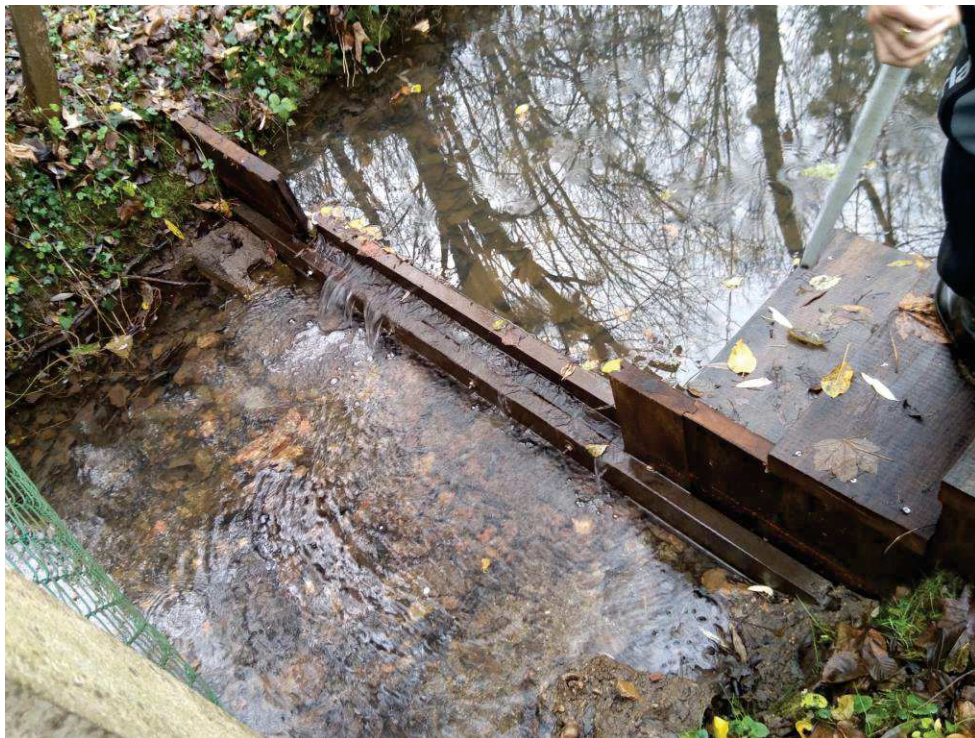
*Vue sur l'ouvrage O5 - exutoire n°2 de l'étang*

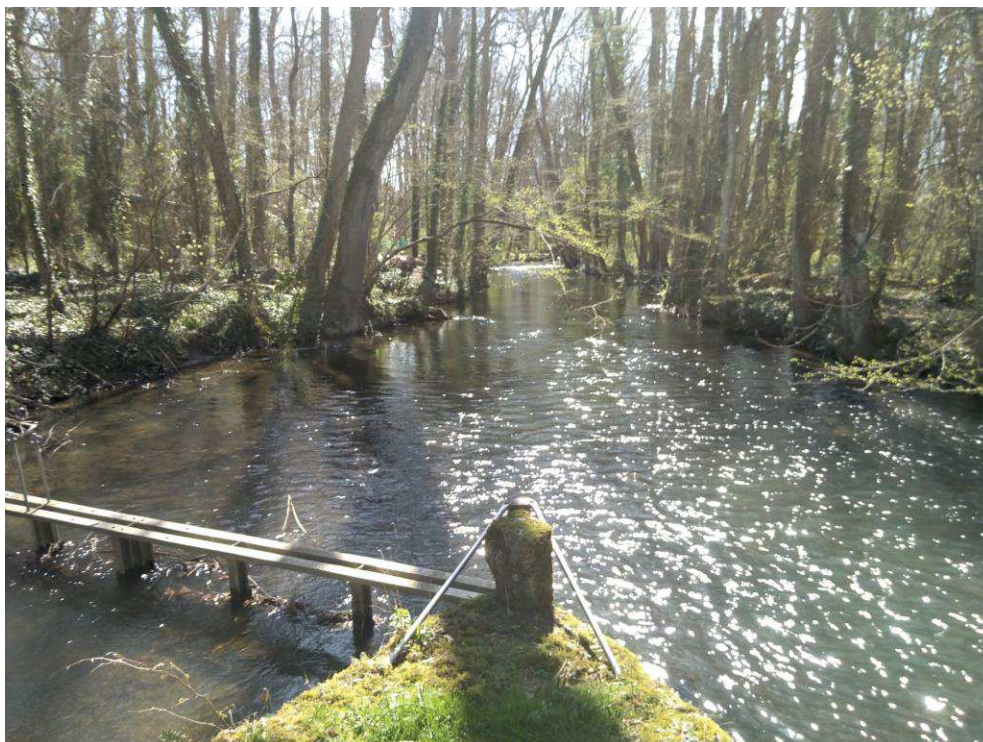
*Difffluence entre le bief (à gauche) et la Cléry (à droite) - drôme au premier plan*

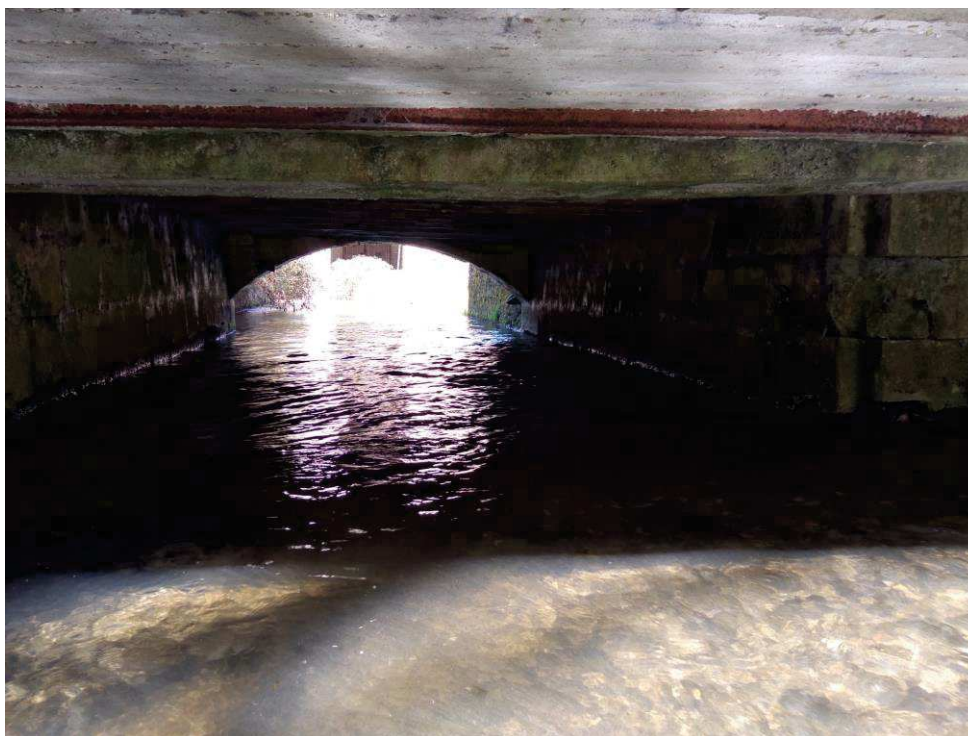
*Passage du bief sous la bâtisse du moulin*

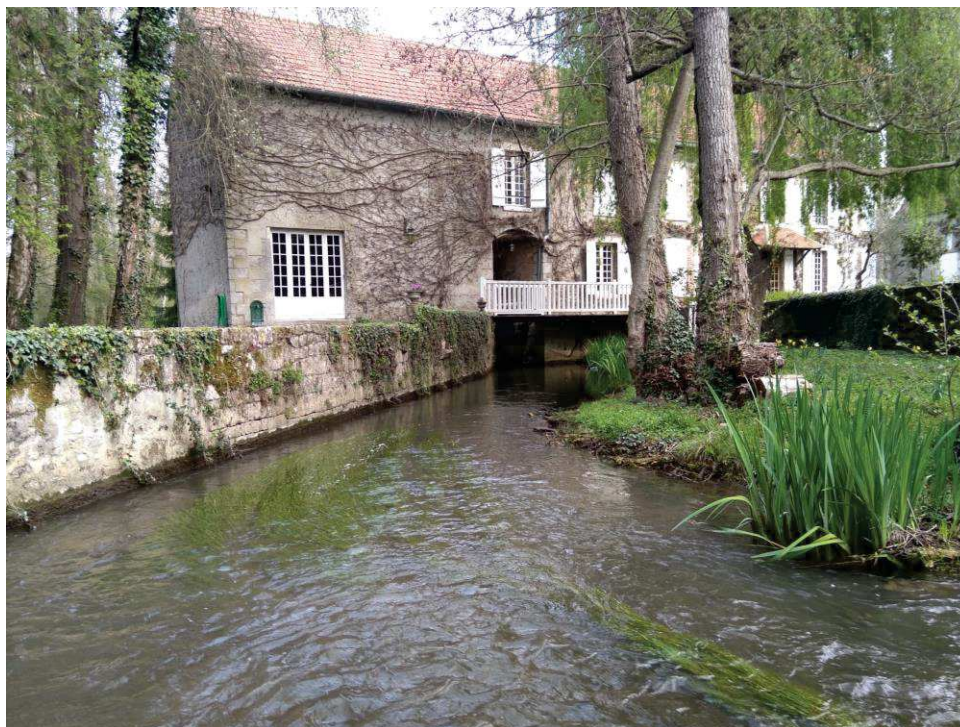
*Vue sur le bief, entre ELO1 et ELO2*

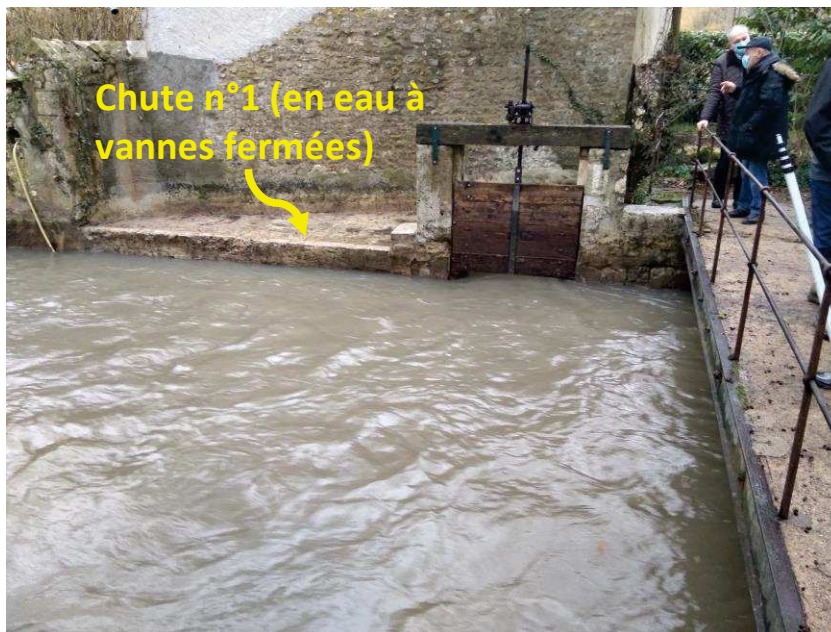
*Déversoir et vanne de décharge - vannes ouvertes*

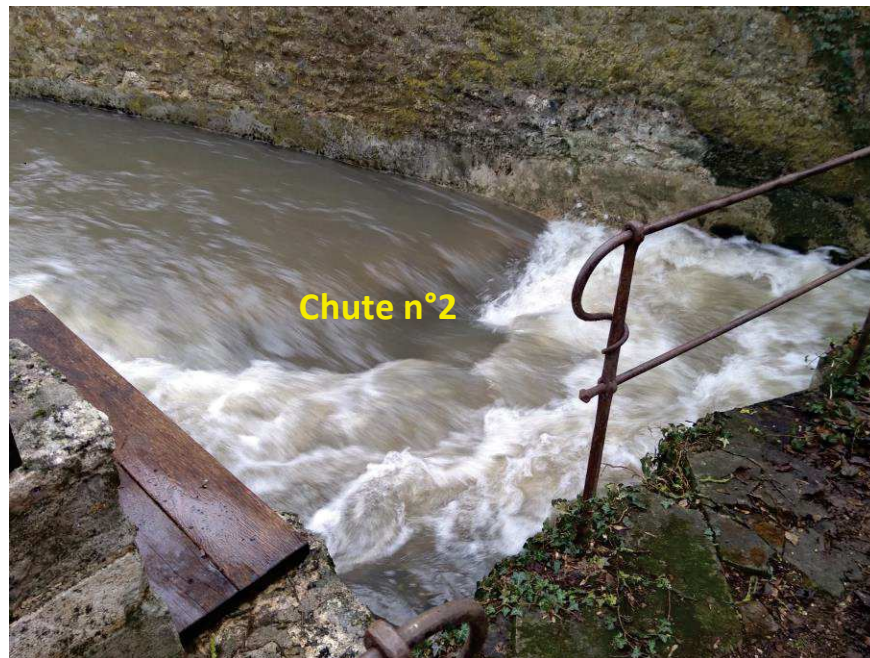
*Chute n°2 - bras de décharge du déversoir - vannes fermées*

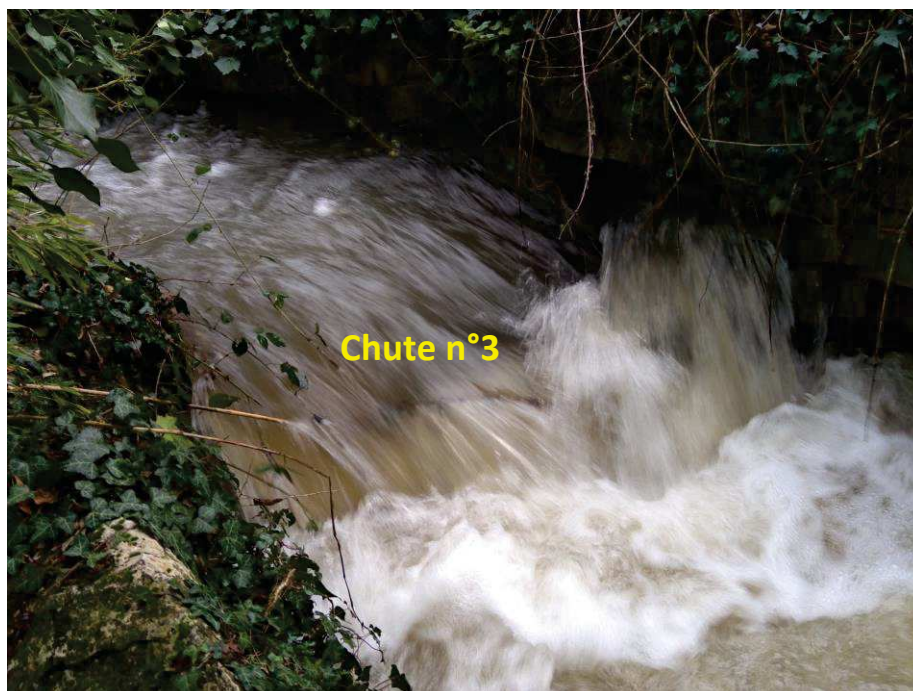
*Chute n°3 - bras de décharge du déversoir - vannes fermées*

En revanche, la classe ICE de la **chute n°3** pour le **vairon** est de **0**. Par conséquent, **l'obstacle est infranchissable cette espèce et constitue un obstacle total à leur migration.** Il est toutefois possible que dans des conditions exceptionnelles, l'obstacle se révèle momentanément franchissable pour une fraction de la population.

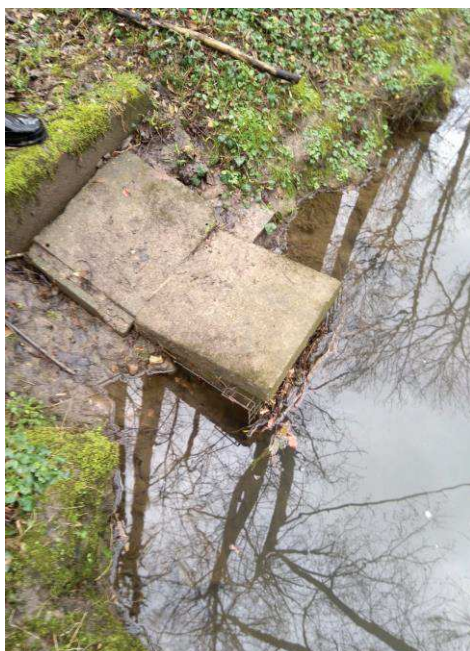
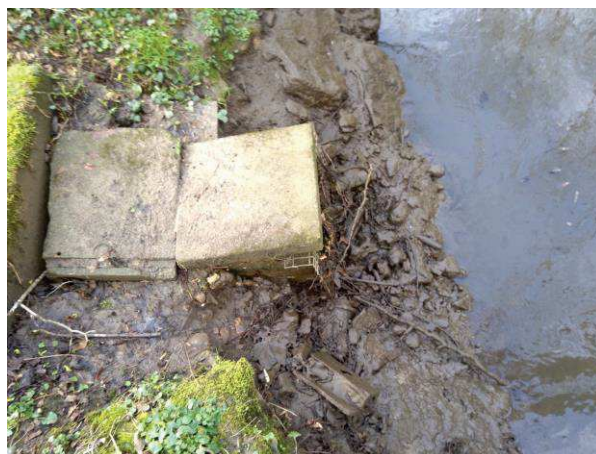
*L'une des prises d'eau de la Gobine avant ouverture (à gauche), après ouverture (à droite)*

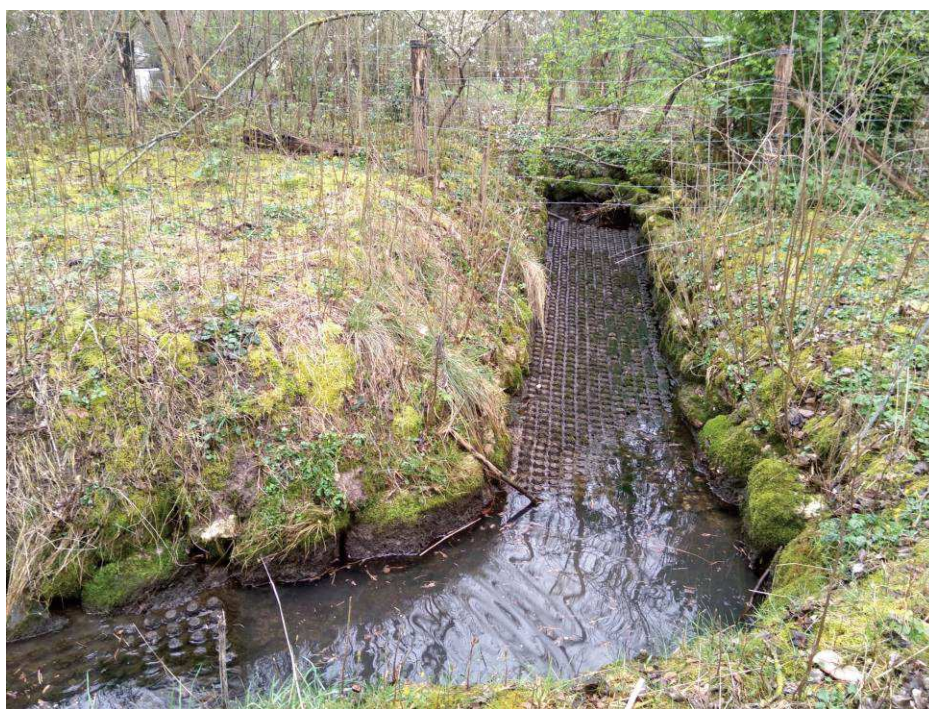
*Passe à poissons au droit de l'ouvrage PEC. Celle-ci n'était plus alimentée après l'ouverture des vannes*

- étudier la possibilité de modifier la pente des coursiers de la passe à poissons de l'ouvrage PEC2

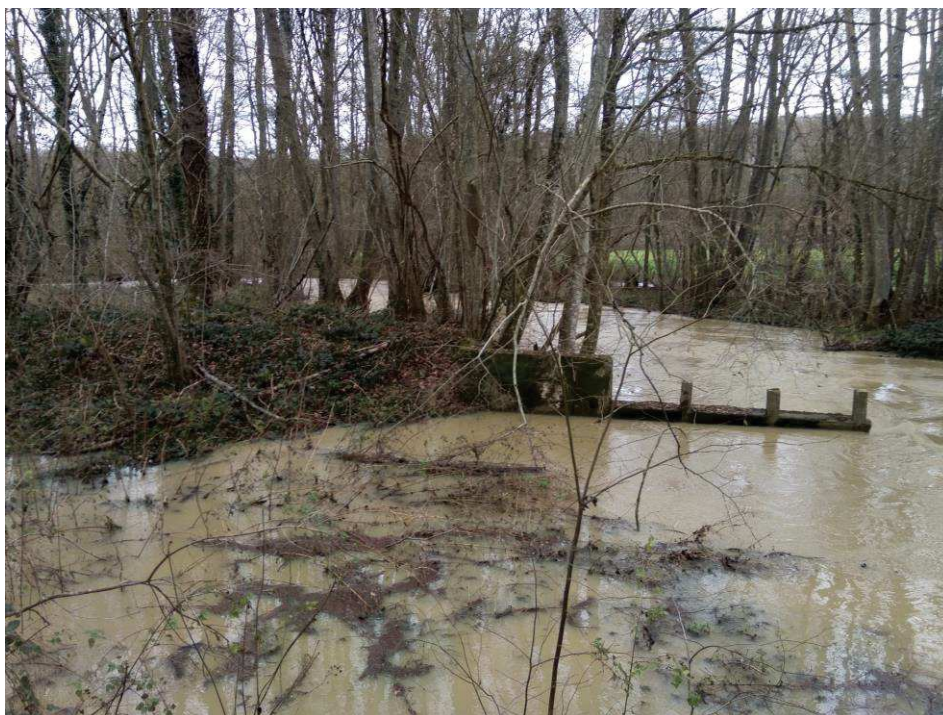
*Ancien ouvrage CAU1 partiellement détruit - continuité écologique restaurée*

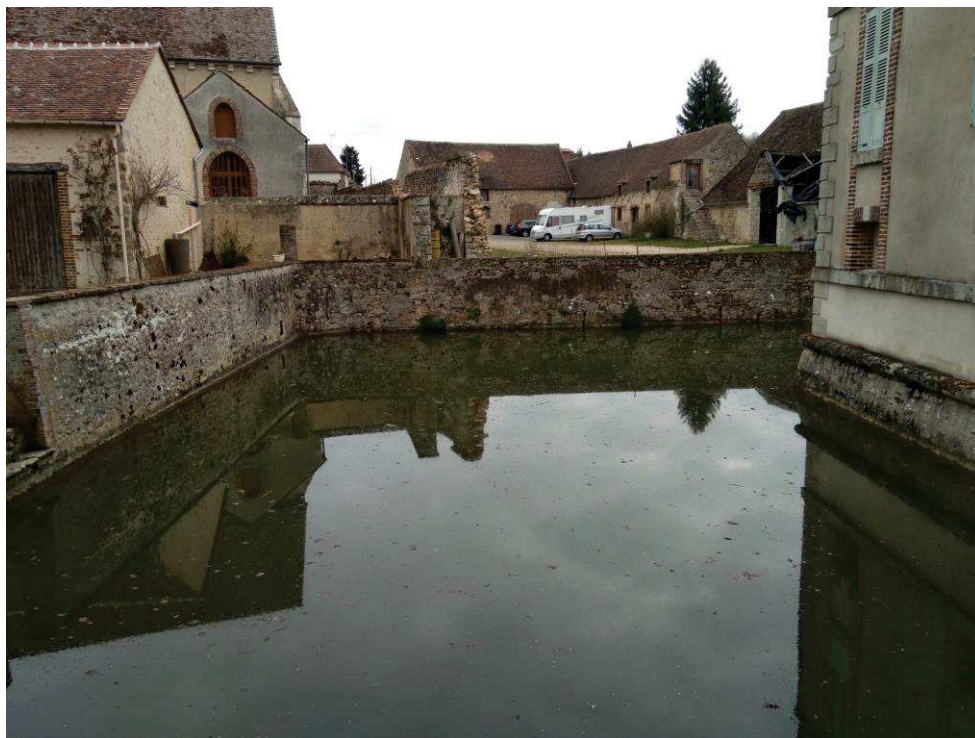
*Douves du château. Celles-ci n'étaient plus alimentée à vannes  
ouvertes*

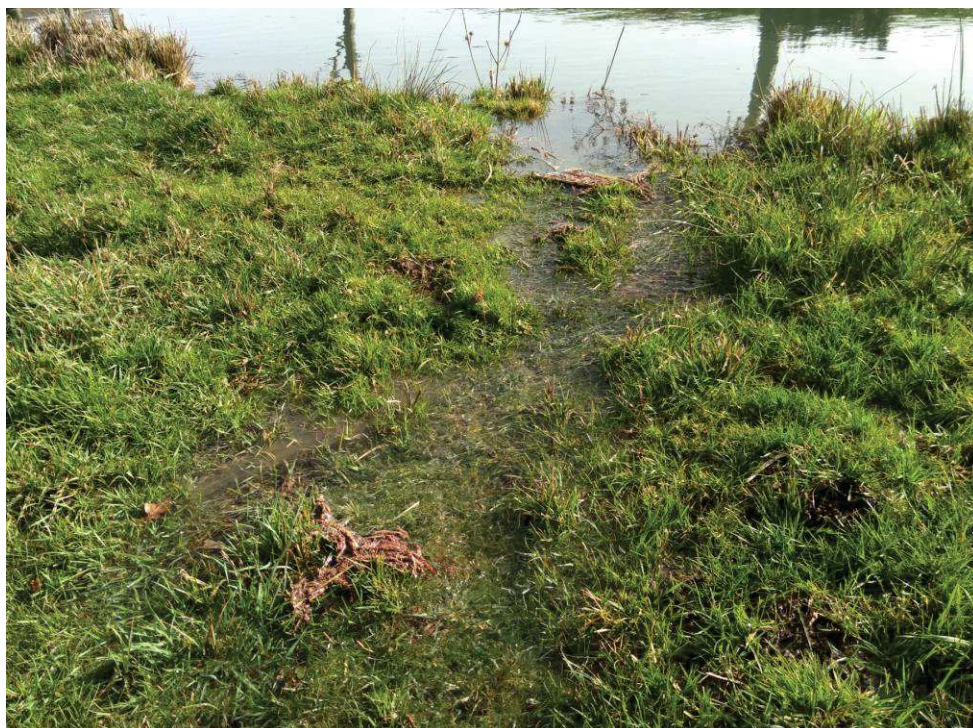
*Alimentation de la prairie par le bief à vannes LOI1/LOI2  
fermées*

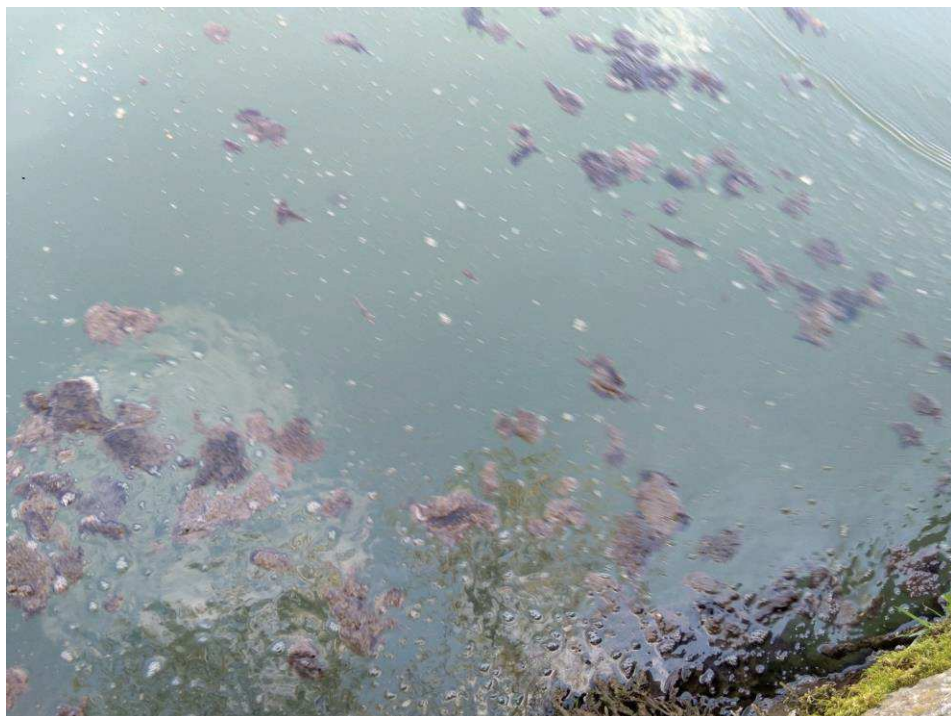
*Mise en suspension des fonds (décolmatage) suite à l'ouverture*

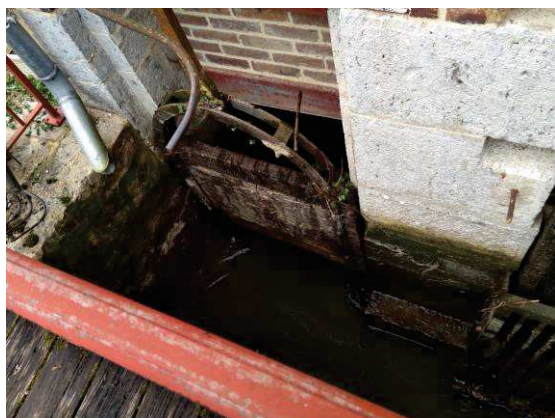
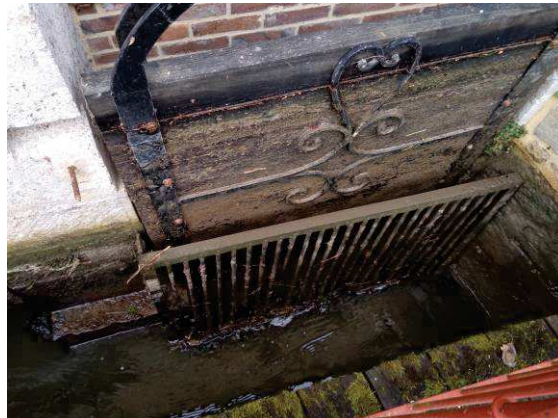
*Ouvrage AUL1 : bras de décharge (à gauche) et bras usinier (à droite)*

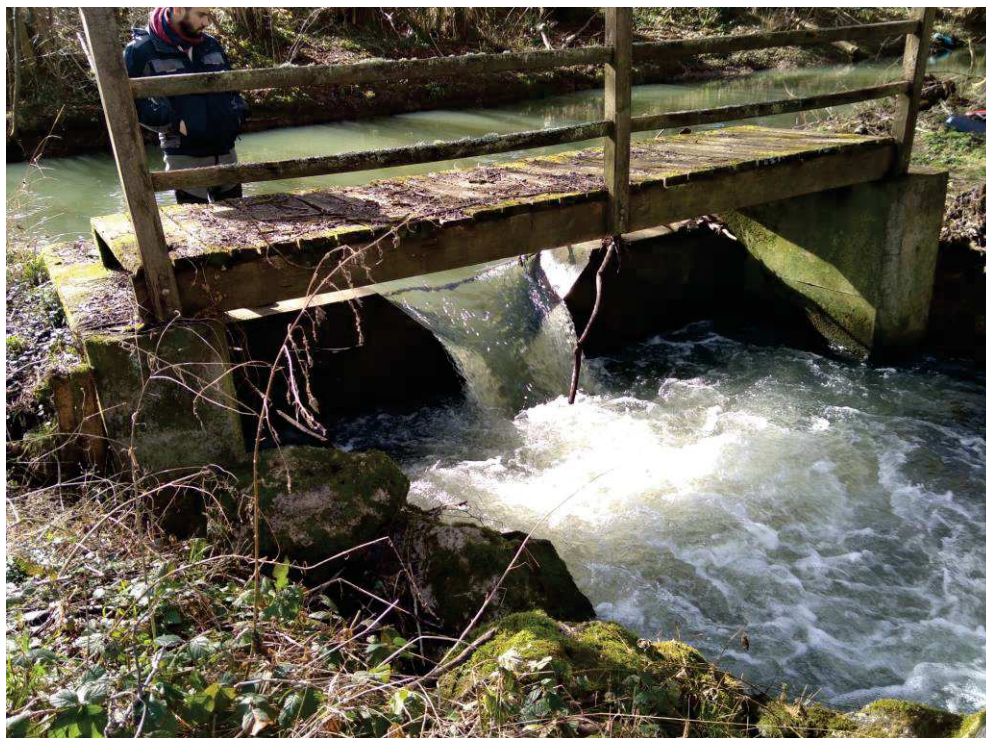
*Déversoir DDAF situé à 1 km en amont du moulin, répartissant les débits entre le bief (des moulins des Aulnes et de la Forge) et la Cléry en fond de vallée*

**La classe ICE de l'ouvrage DDAF pour l'ensemble des espèces cibles est de 0.** Par conséquent, l'obstacle est **infranchissable pour ces espèces et constitue un obstacle total à leur migration**. Il est toutefois possible que dans des conditions exceptionnelles, l'obstacle se révèle momentanément franchissable pour une fraction de la population.

| <span style="margin-left: 20px;">Usages</span> | | | | | | | | | | | | | | | | | | | | | | | | | | | | | | | | | | | | | | |
|---|---|---|---|---|---|---|---|---|---|---|--|---|---|---|--|--|--|---|---|---|---|---|---|---|---|---|---|---|---|---|---|---|---|---|--|--|--|---|
| <p>- étudier la possibilité d'aménager la difffluence entre le bief des moulins (Aulnes et Forge) et la Cléry pour assurer la continuité écologique du tronçon en contournant les deux moulins. En effet, le déversoir DDAF n'était pas franchissable le jour du diagnostic (voir annexe 7).<br/> Rampe/recharge granulométrique en aval du déversoir ?</p> | | | | | | | | | | | | | | | | | | | | | | | | | | | | | | | | | | | | | | |

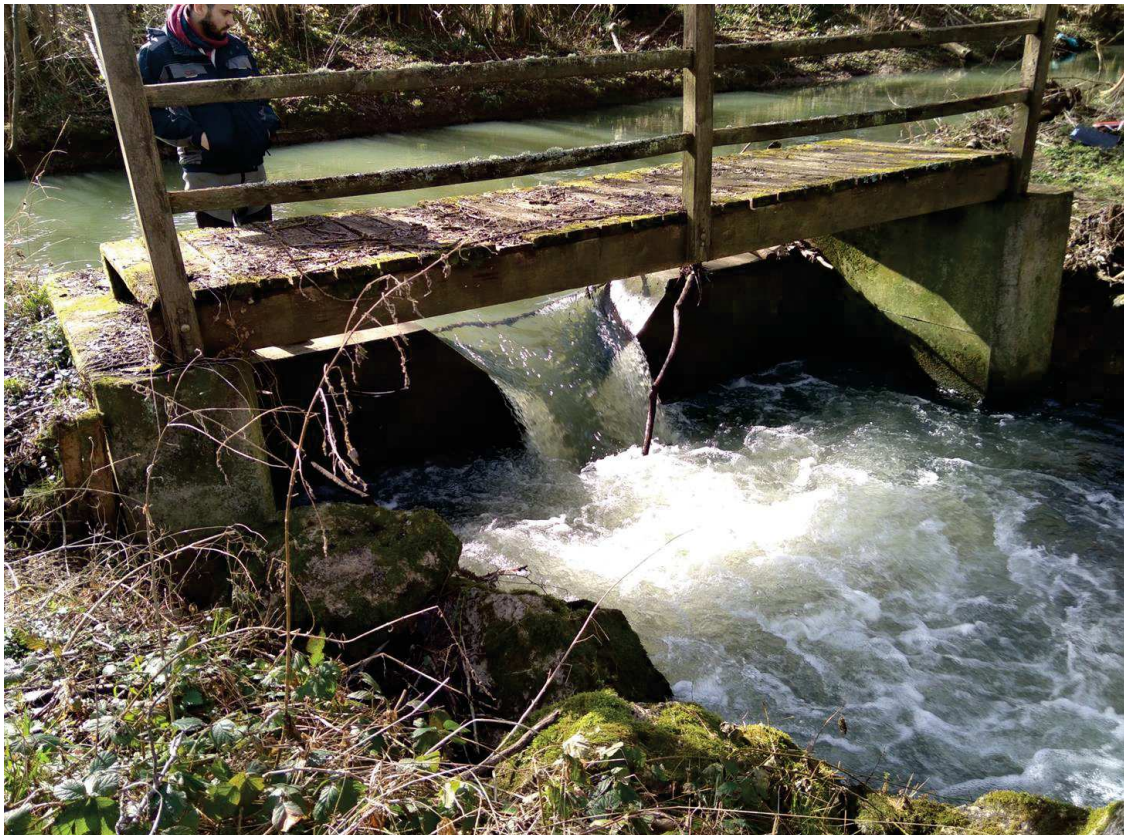
*Déversoir DDAF situé à 600 m amont du moulin, répartissant les débits entre le bief (des moulins des Aulnes et de la Forge) et la Cléry en fond de vallée*

**La classe ICE de l'ouvrage DDAF pour l'ensemble des espèces cibles est de 0.** Par conséquent, l'obstacle est **infranchissable pour ces espèces et constitue un obstacle total à leur migration**. Il est toutefois possible que dans des conditions exceptionnelles, l'obstacle se révèle momentanément franchissable pour une fraction de la population.

- étudier la possibilité d'aménager la diffuence entre le bief des moulins (Aulnes et Forge) et la Cléry pour assurer la continuité écologique des deux moulins. En effet, le déversoir DDAF n'était pas franchissable le jour du diagnostic (voir annexe 3). Rampe/recharge granulométrique en aval du déversoir ?

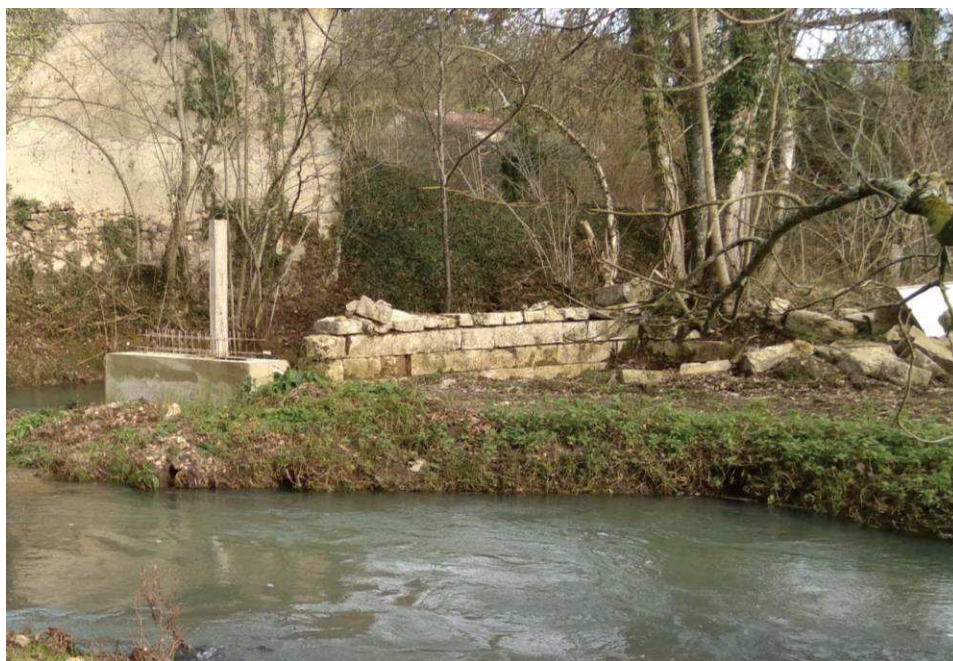
*Ancien déversoir CHA2 (présence de travaux récents)*

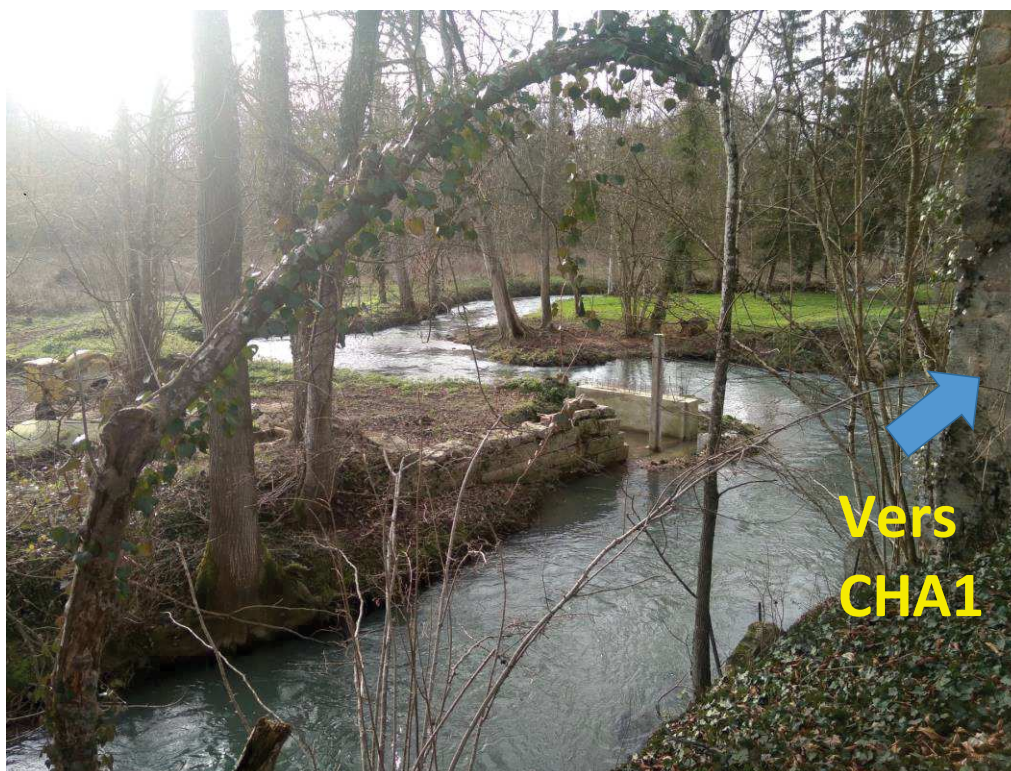
*Difffluence entre le bief et l'ancien bras de décharge du système hydraulique. Déversoir CHA2 au centre de la photographie*

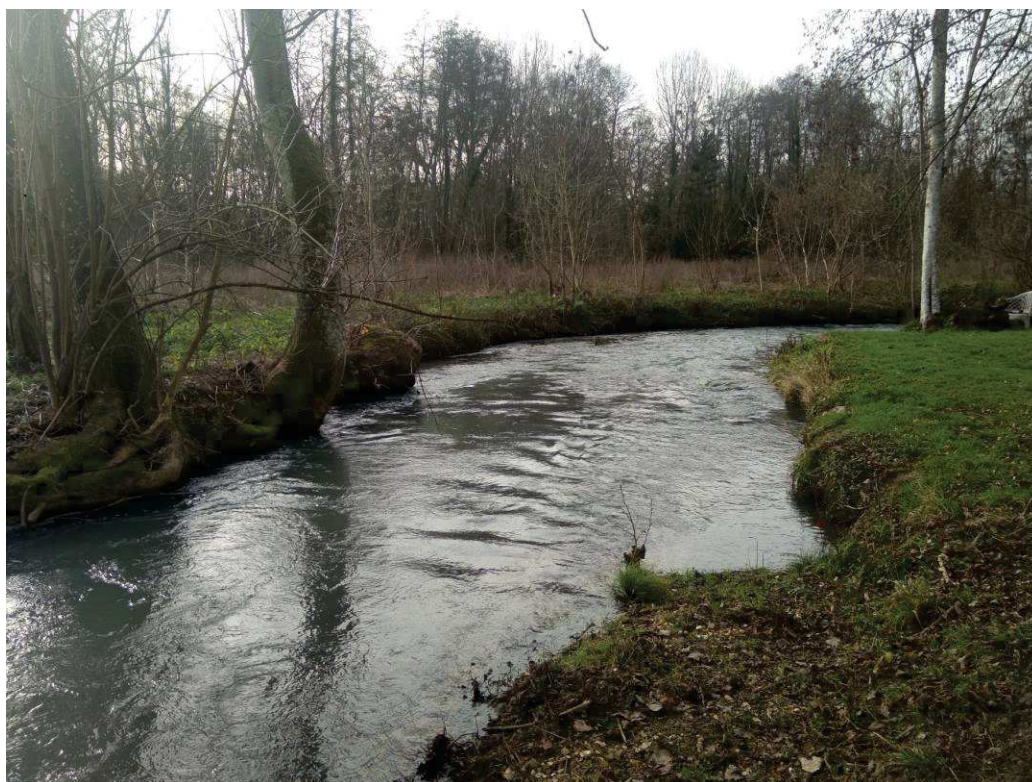
*Ancien bras de décharge du système hydraulique.  
Faciès très diversifiés (vitesses,  
profondeurs, granulométrie). Alternance de  
mouille/radier fréquente. Continuité écologique  
rétablie sur ce secteur*

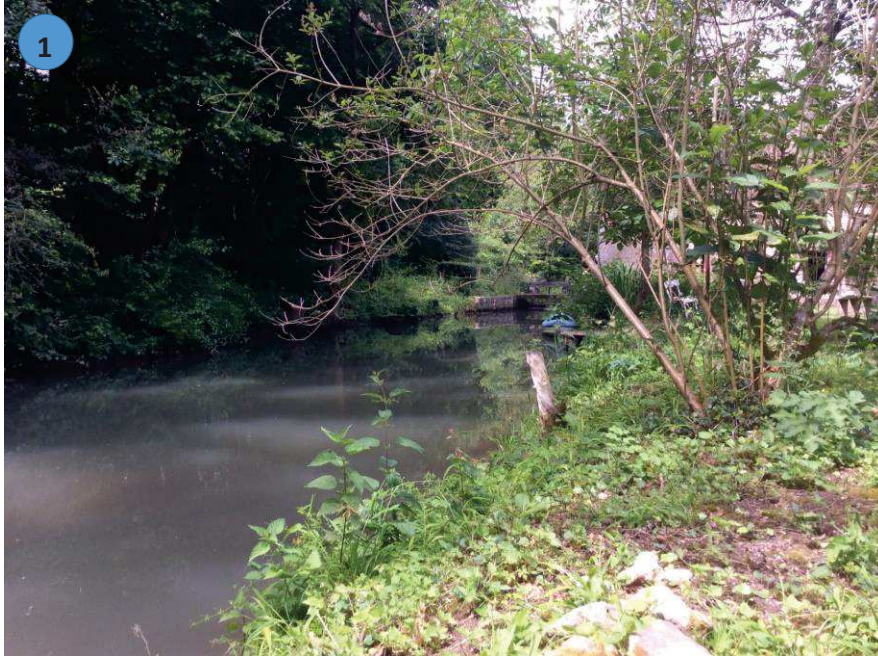
*Bief en amont de la roue*

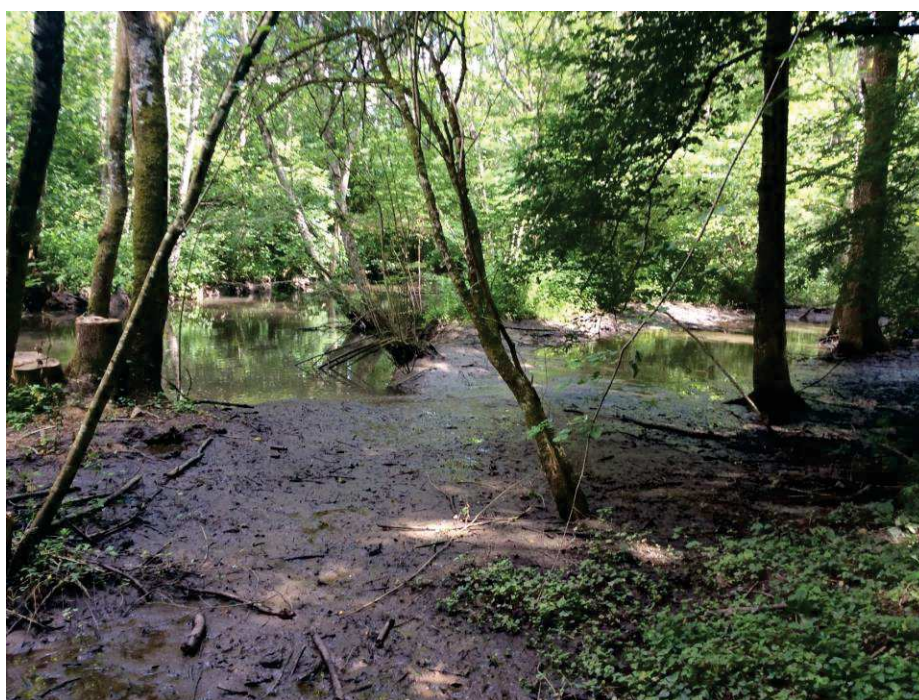
| Description générale | | | | |
|---|---|---|---|---|
| <p>- Il y a un risque d'assèchement de la zone humide en amont rive droite et de certaines annexes hydrauliques (voir photographie) lorsque les vannes du déversoir sont totalement ouvertes en période d'étiage. D'après les profils en travers des archives (annexe 1), on observe à ce point un fossé disparaissant peu à peu en amont (du déversoir jusqu'à environ 270m en amont). Ce fossé correspond probablement à l'ancien lit de la Cléry.</p> <p>- De même, le lit majeur en rive droite est potentiellement moins sollicité en période de crue lorsque les vannes sont totalement ouvertes.</p> <p>- Lors de l'ouverture des vannes, la baisse de niveau dans la retenue se répercute graduellement sur environ 470 m linéaire en amont.</p> <p>- Le volume de la retenue d'eau occasionnée par l'ouvrage a été estimé à 2200 m³.</p> <p>⚠ Valeurs des débits à vérifier : le débit à vannes ouvertes est d'environ 40% plus important que le débit à vannes fermées (phénomène de ressuyage des berges et annexes hydrauliques ? fiabilité courantomètre ?)</p> | | | | |

*Annexe hydraulique (à droite de la photographie) située à environ 250 m en amont du moulin : risque d'assèchement/déconnexion si vannes ouvertes en période d'étiage.*

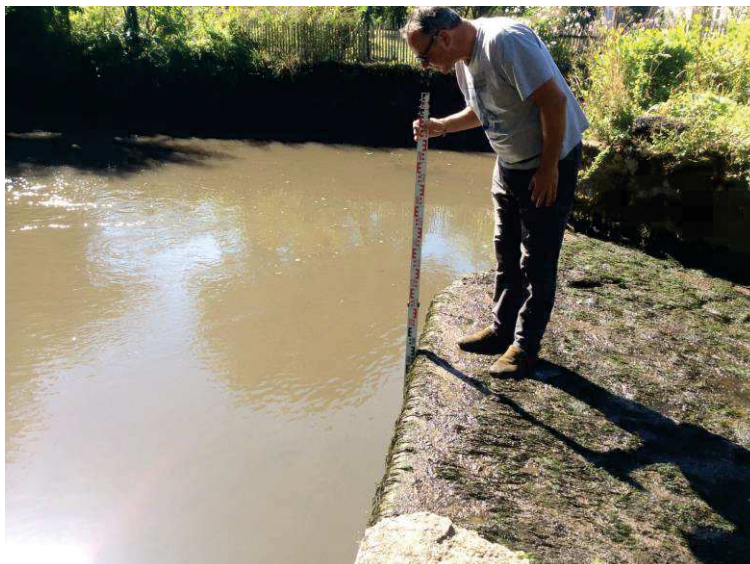
*Amont du déversoir lorsque les vannes sont ouvertes (hauteur entre la ligne d'eau et la crête du déversoir : 0,90 m). Le déversoir est à sec.*

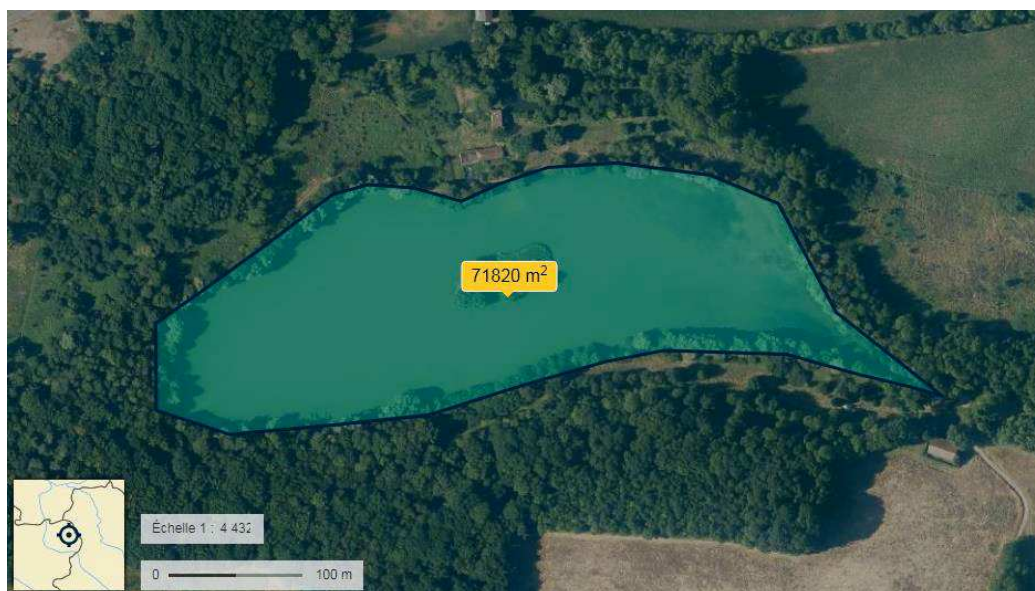
*Etang (surface de 7,2 ha) potentiellement impacté par l'ouverture des vannes en période de basses eaux*

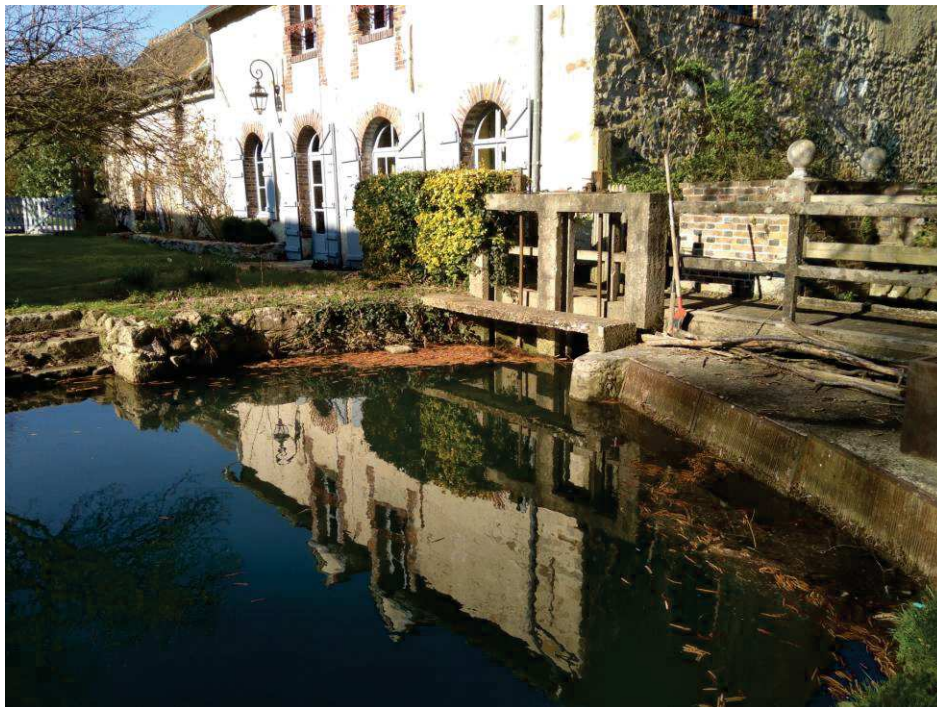
### *Ouvrage FOU1 - vannes fermées*

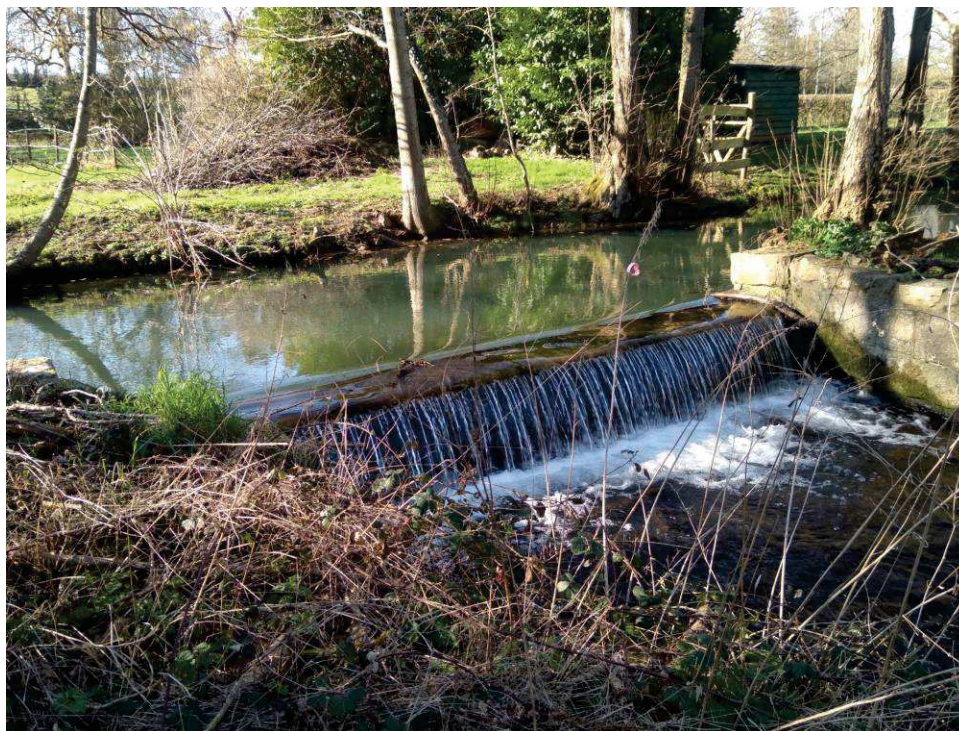
### *Ouvrage FOU2 - vannes fermées - déversoir d'origine*
