# Annexe 1

*Compte-rendu de la réunion du  
29 octobre 2019 sur le projet d'arrêté  
d'ouverture temporaire des ouvrages  
de la Cléry*

Direction départementale des territoires

## COMPTE RENDU de la RÉUNION du 29 octobre 2019 SUR LE PROJET D'ARRÊTÉ D'OUVERTURE TEMPORAIRE DES OUVRAGES de la CLÉRY

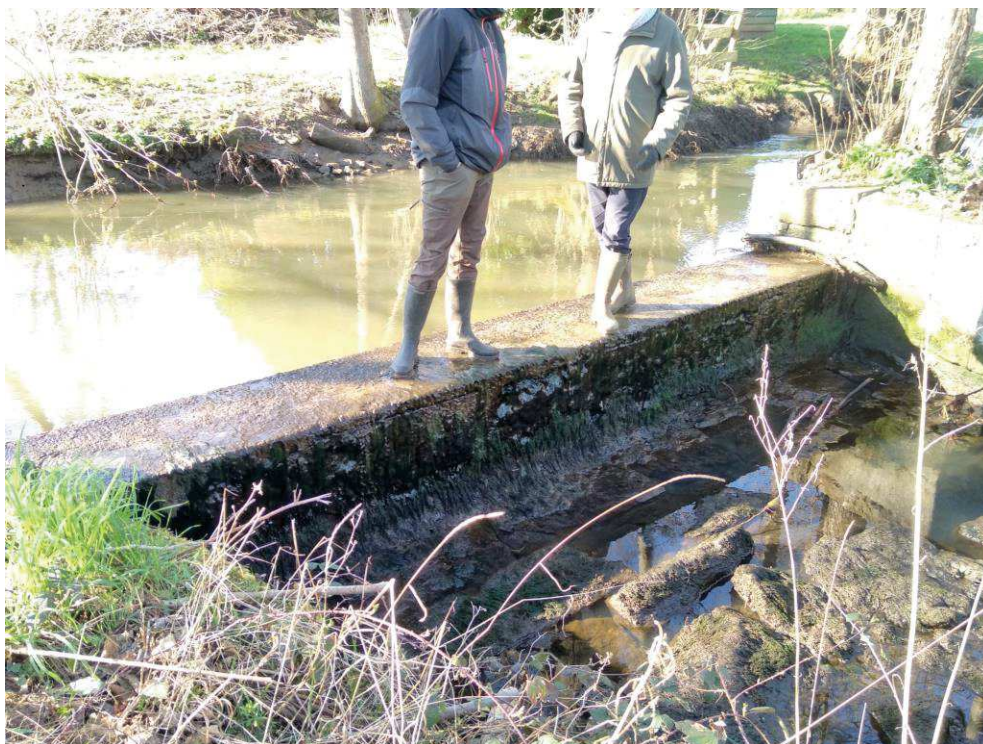
*Déversoir FOU2 à sec - vannes ouvertes*

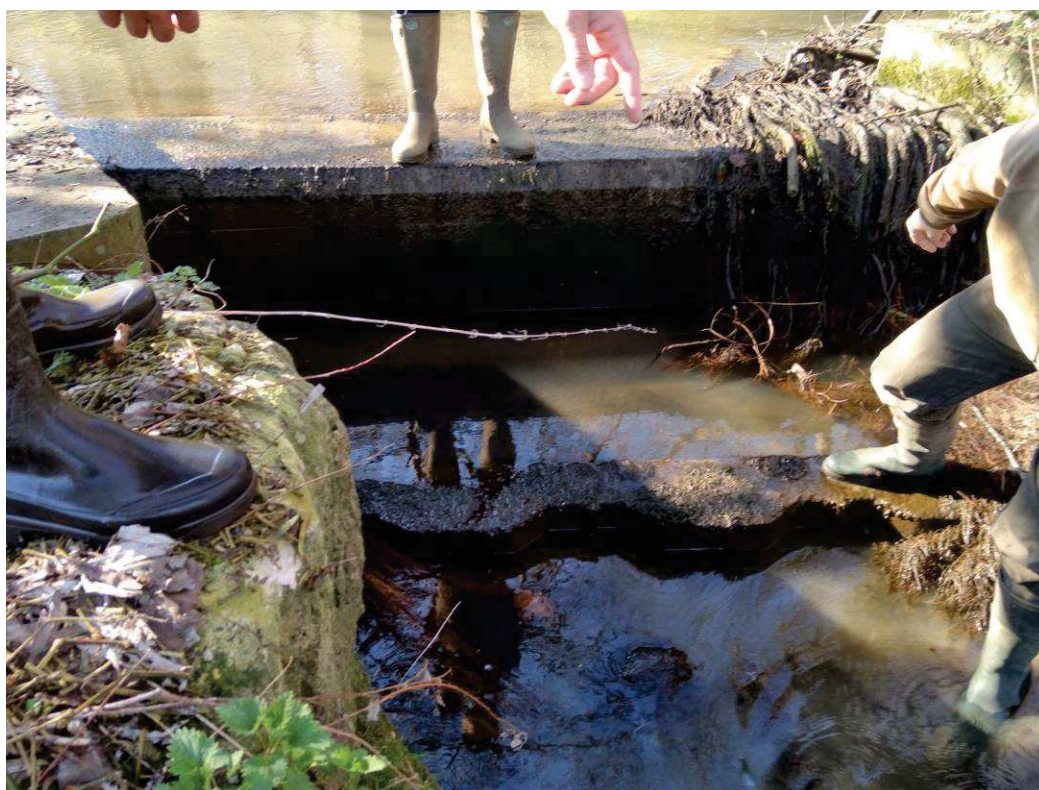
*Déversoir FOU3 à sec - vannes ouvertes*

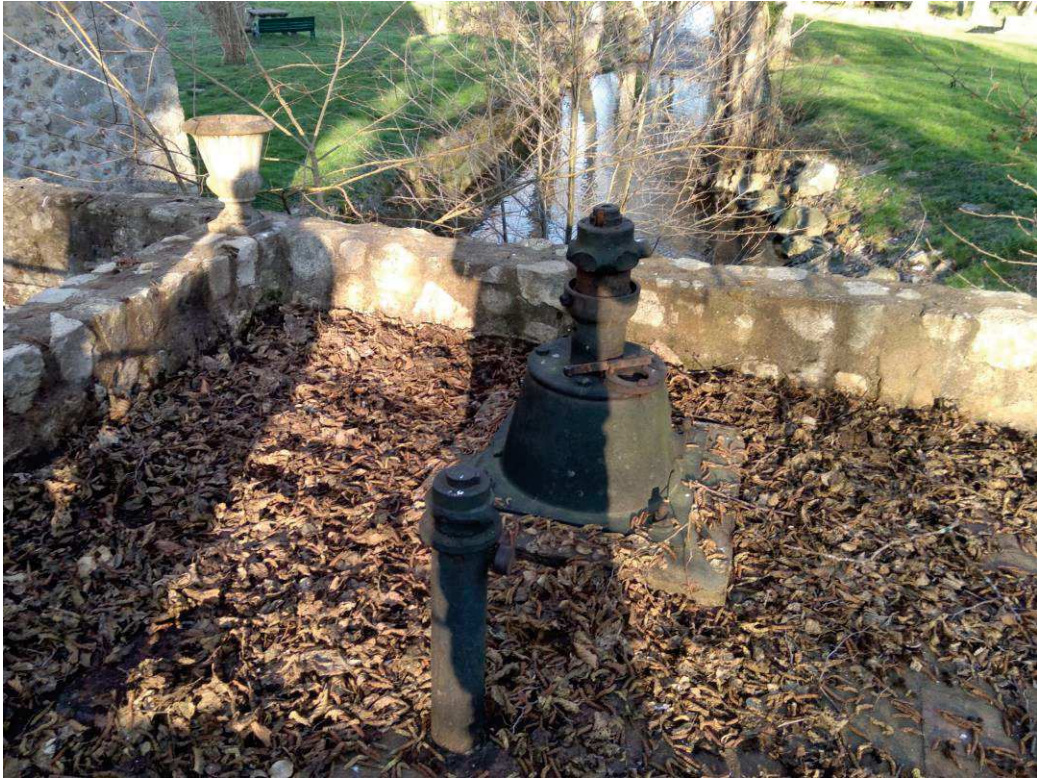
*Ancienne turbine*

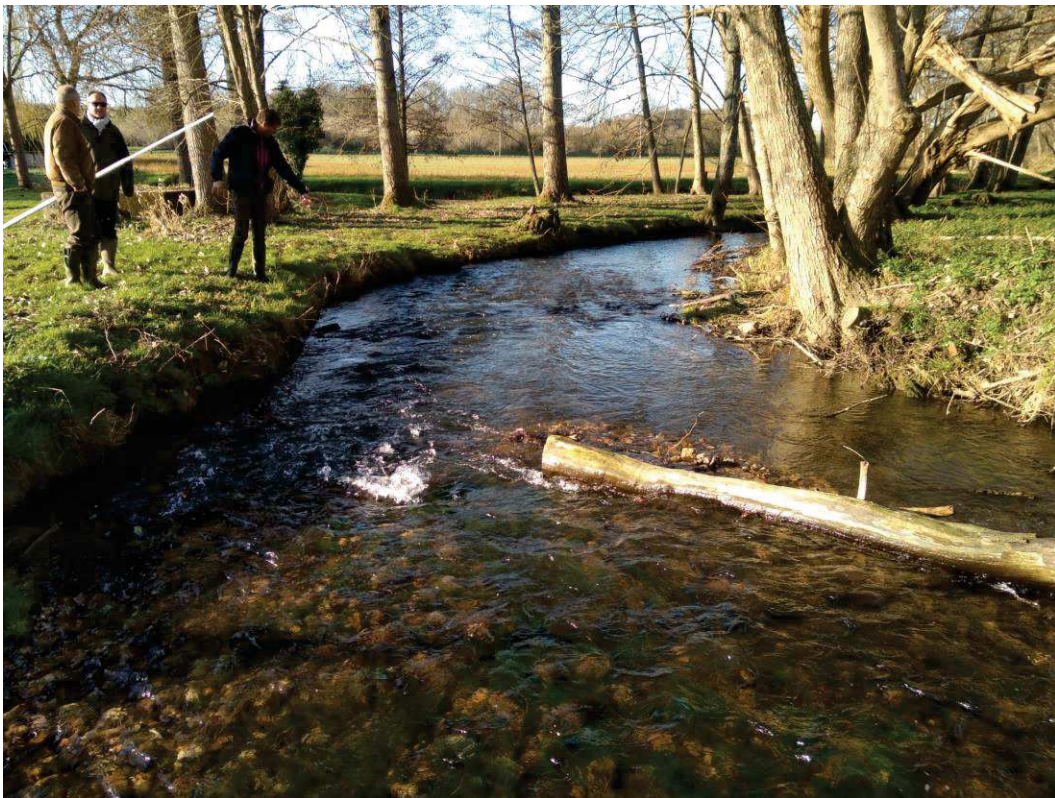
*Bras de la Cléry en fond de vallée*

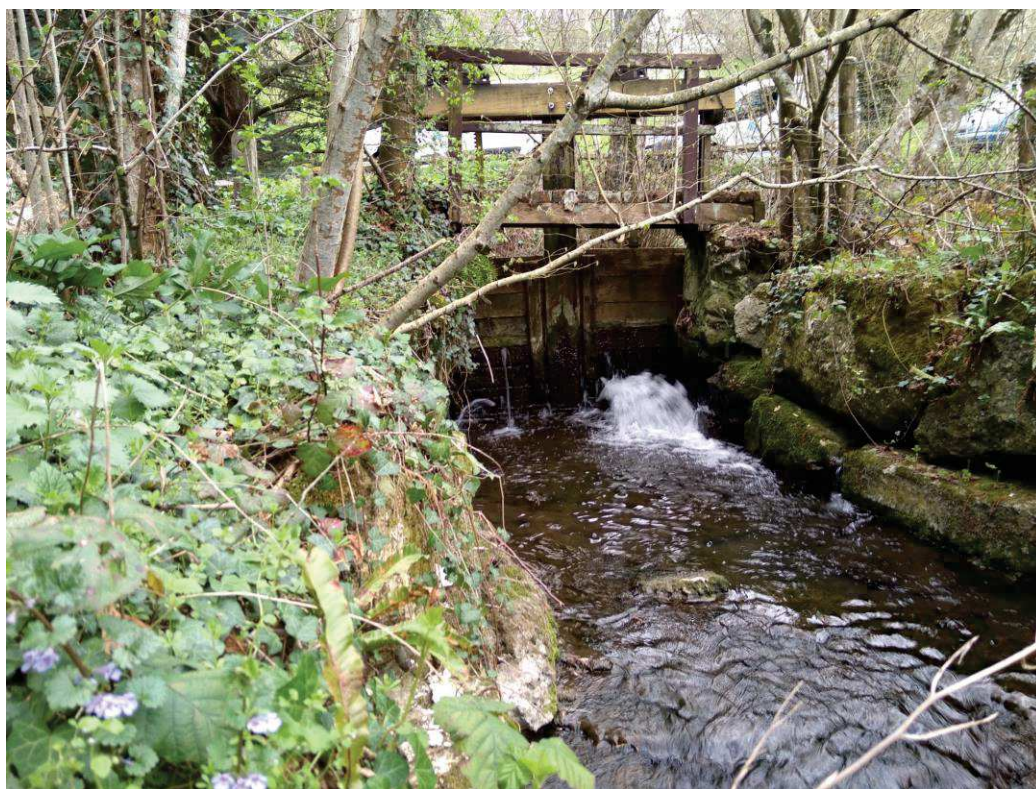
*Ouvrage AND2*

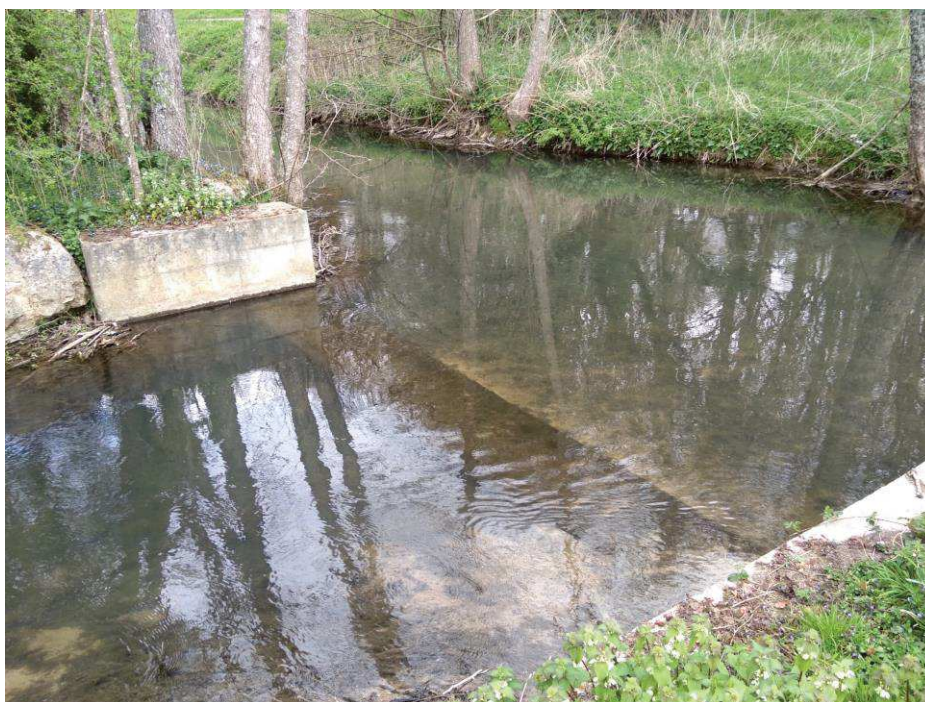
*Ouvrage principal de AND3 (déversoir/lavoir) - transparent*

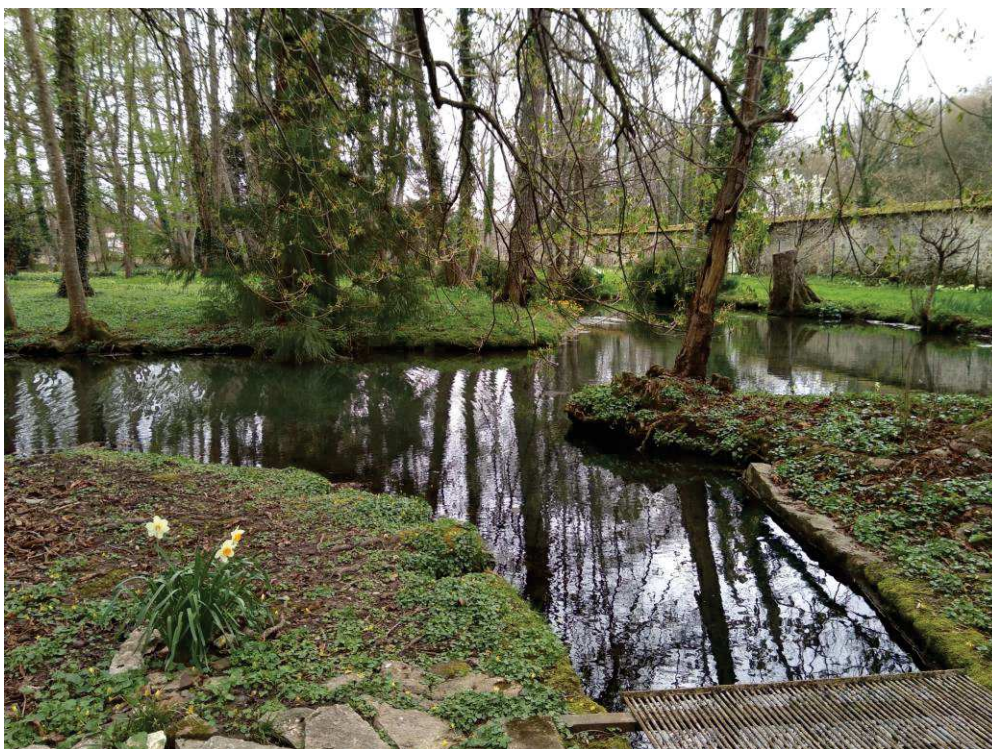
*Prise d'eau de la pièce d'eau dont la hauteur d'eau est assurée par le seuil S1. La prise d'eau n'était plus alimentée à vannes ouvertes*

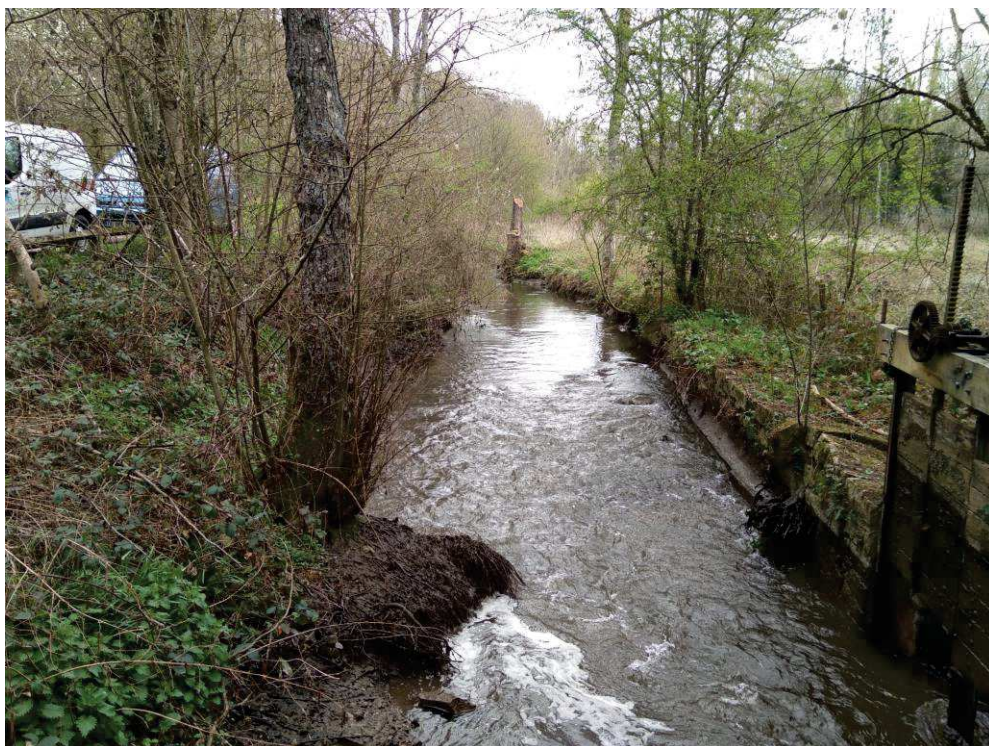
*Pollution constatée en aval direct de l'ouvrage AND1 à vannes AND2 ouvertes*

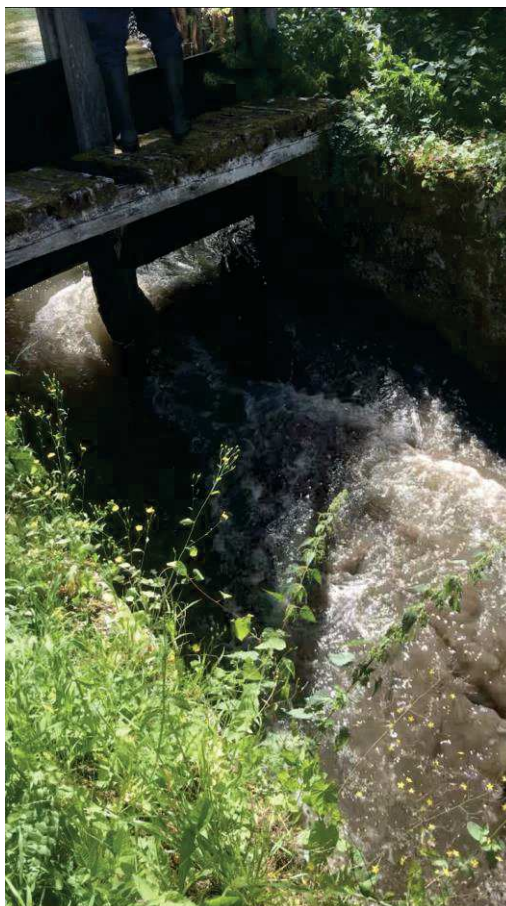
*Bief en amont de l'ouvrage PLA1 - vannes ouvertes. Le bief est essentiellement alimenté par la Cléry (via le réseau des différents biefs traversant les moulins du Liard et des Bois) et par un second bras correspondant probablement à l'ancien bras naturel de la Cléry, alimenté aujourd'hui par le débit passant par le déversoir du moulin du Liard et par la source de la Fontaine Servin (voir carte de localisation)*

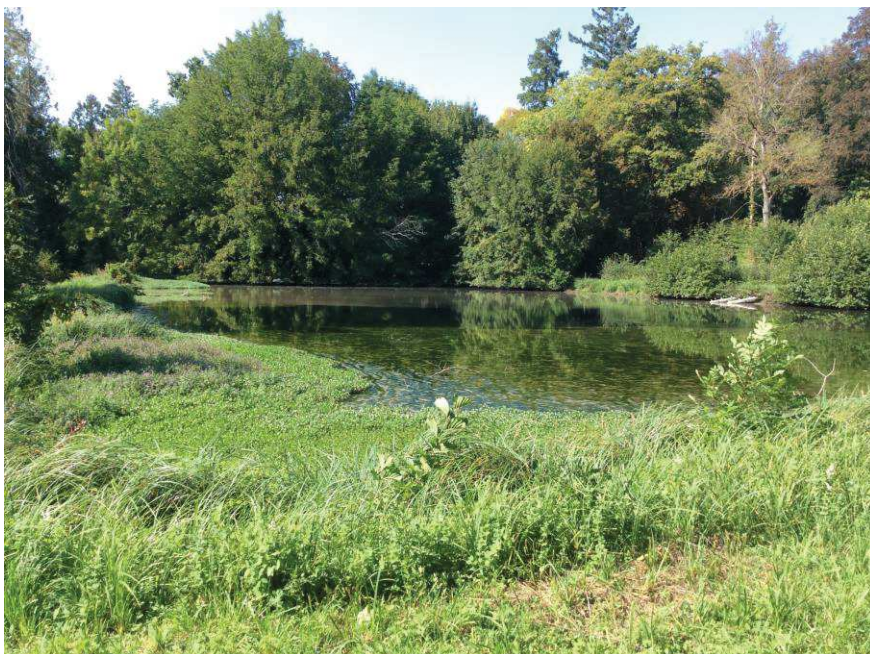
*Assèchement de l'annexe hydraulique située en rive gauche de la Cléry suite à l'ouverture des vannes (observations faites le 17/09/20)*

Vérifier le réel impact d'un abaissement des niveaux d'eau dans le bief sur la zone humide nécessiterait une étude complémentaire en pratiquant, par exemple, une ouverture des vannes pendant une durée relativement longue avec la mise en place d'un suivi sur la végétation du lit mineur et du lit majeur, ainsi que des niveaux de nappe (piézomètres).

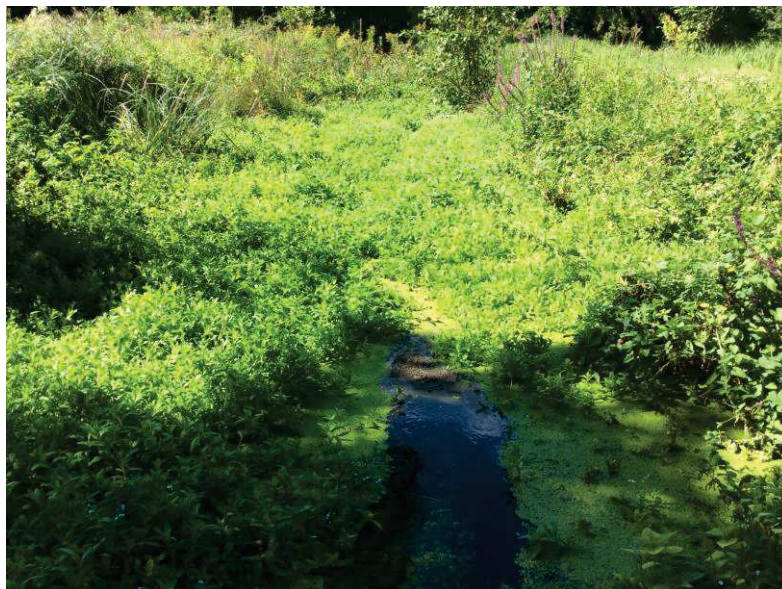
*Prise d'eau du "fossé de contournement". Celui-ci n'était plus alimenté lors de l'ouverture des vannes.*

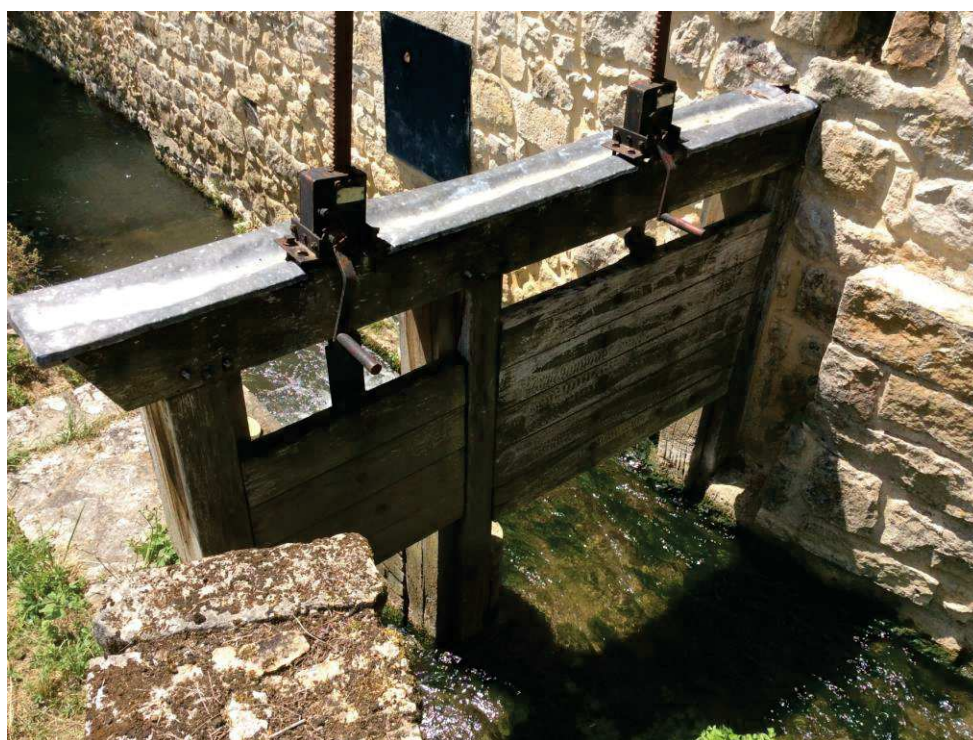
La classe ICE de l'ouvrage LIA1 pour l'ensemble des espèces piscicoles est de 0, aussi bien pour le passage sous la grande vanne que sous la petite vanne. Par conséquent, l'obstacle est infranchissable pour les espèces-cibles/stades du groupe considéré et constitue un obstacle total à leur migration. Il est toutefois possible que dans des conditions exceptionnelles, l'obstacle se révèle momentanément franchissable pour une fraction du peuplement piscicole.

*Ouvrage LIA1 - présence de deux vannes ouvertes en permanence*

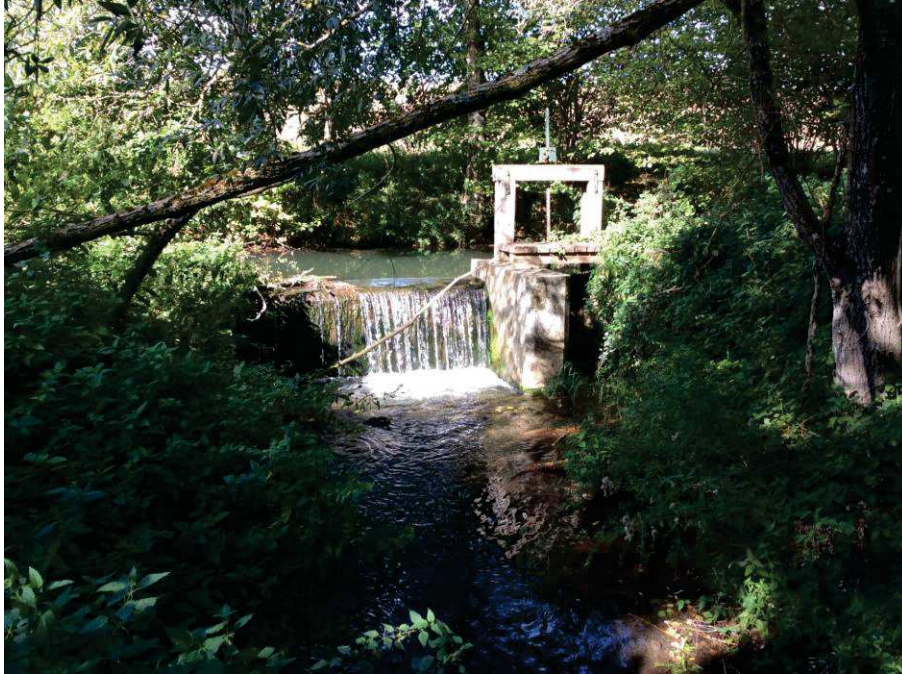
*Vue sur l'ouvrage LIA2 - Système déversoir (à gauche) et vanne (à droite). Lors du diagnostic, l'ouvrage n'a pas pu être manipulé (voir "remarques" de la fiche ouvrage LIA2)*

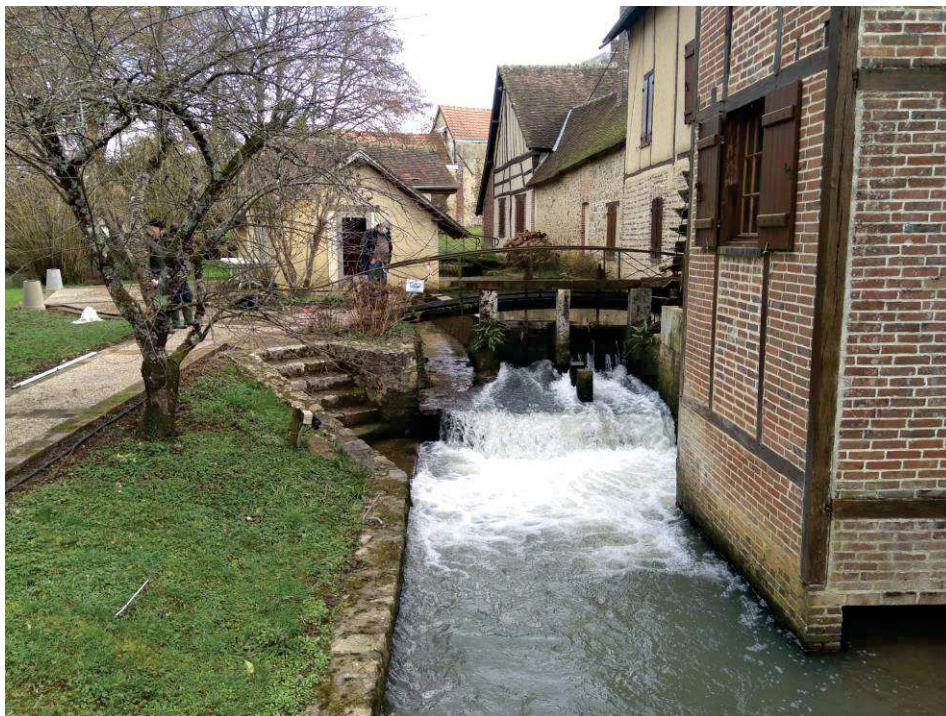
*Vue sur les vannes du moulin (position fermée)*

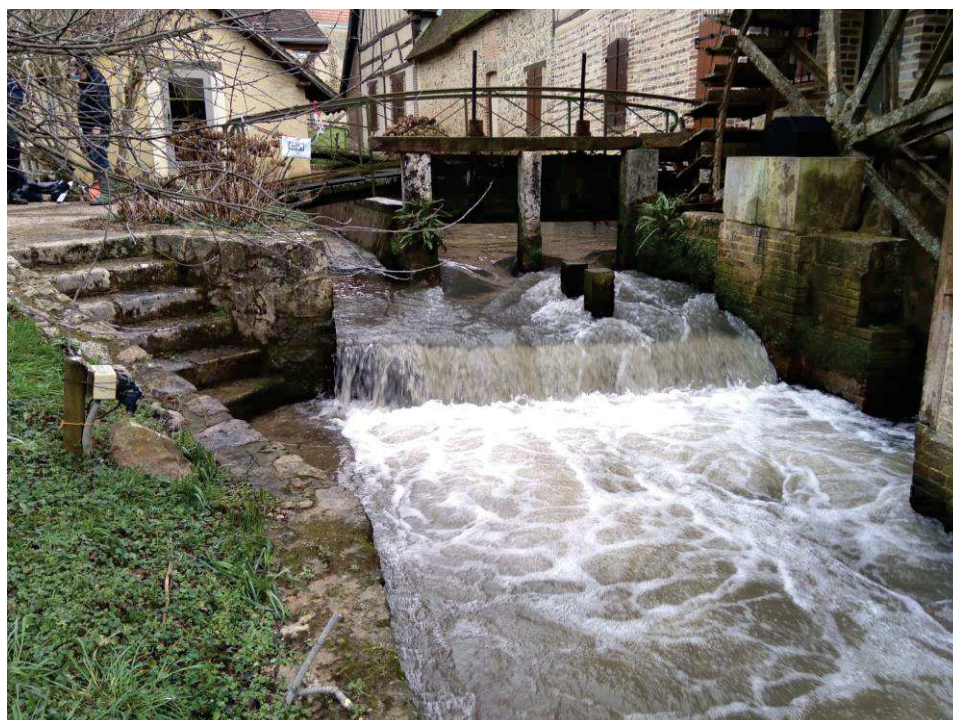
*Vue sur les vannes du moulin (position ouverte)*

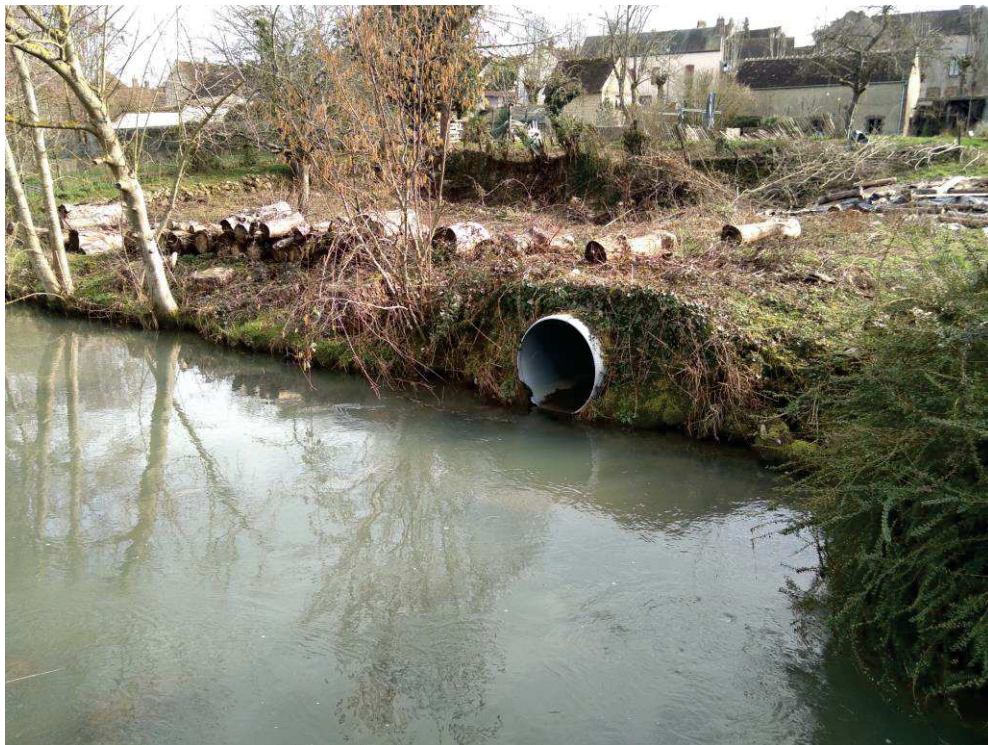
*Présence de deux grandes buses (D80 ?) en amont du moulin  
(pluvial commune de Courtenay)*

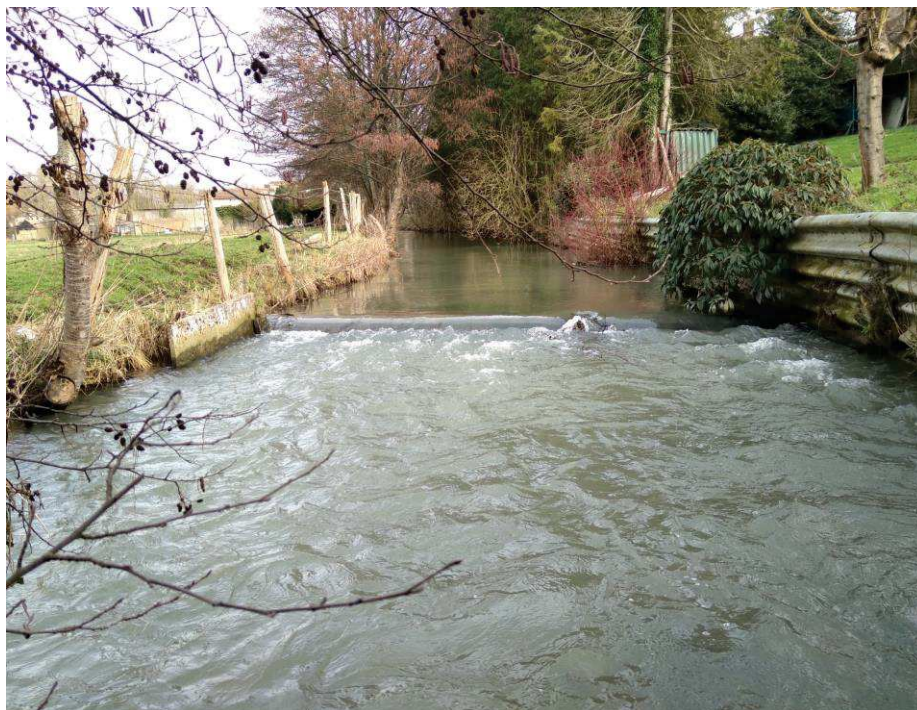
*Seuil O1 situé à 250m en amont du moulin, servant  
probablement à alimenter l'étang situé en rive gauche. Le  
jour du diagnostic, ce seuil était potentiellement  
franchissable par les espèces piscicoles*

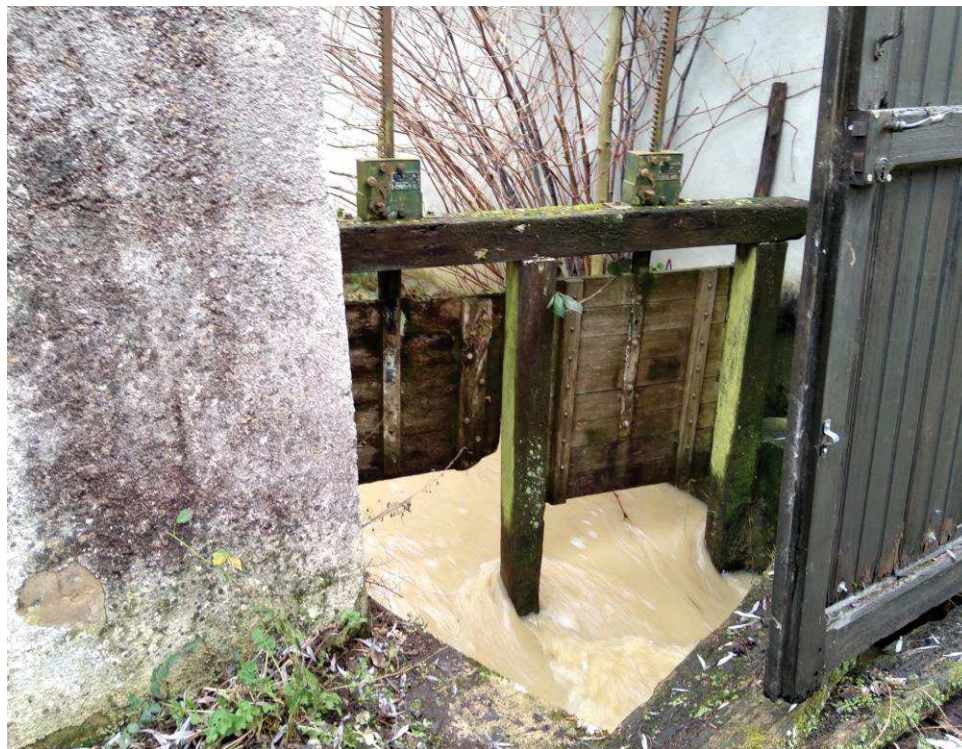
*Vannes de l'ouvrage VIL1*

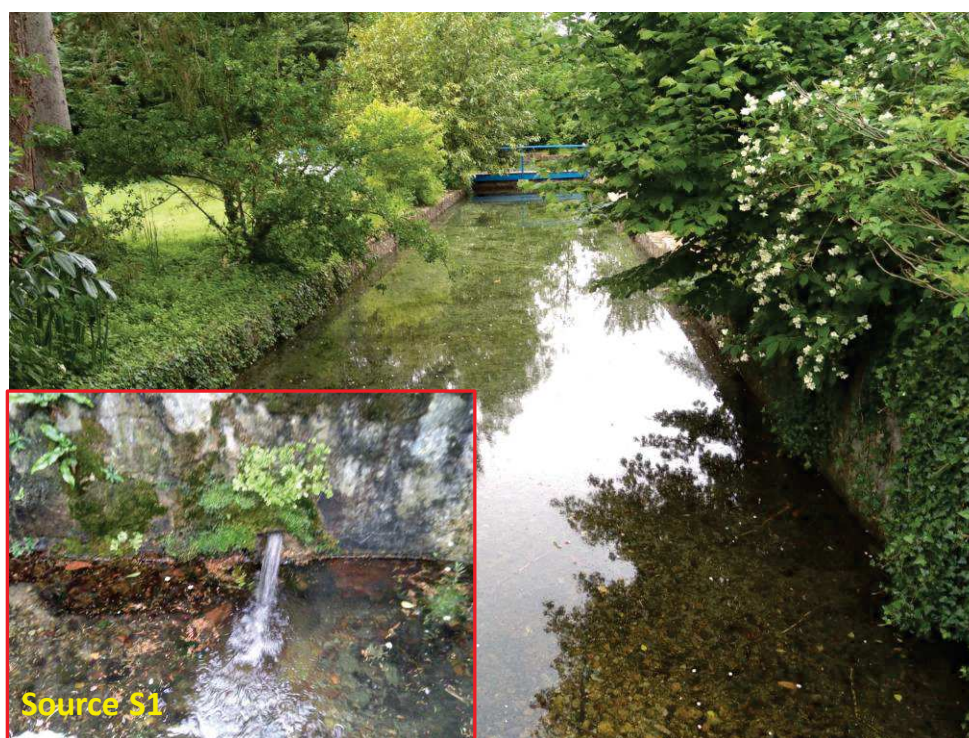
*Succession de plusieurs bassins alimentés par une source S1*

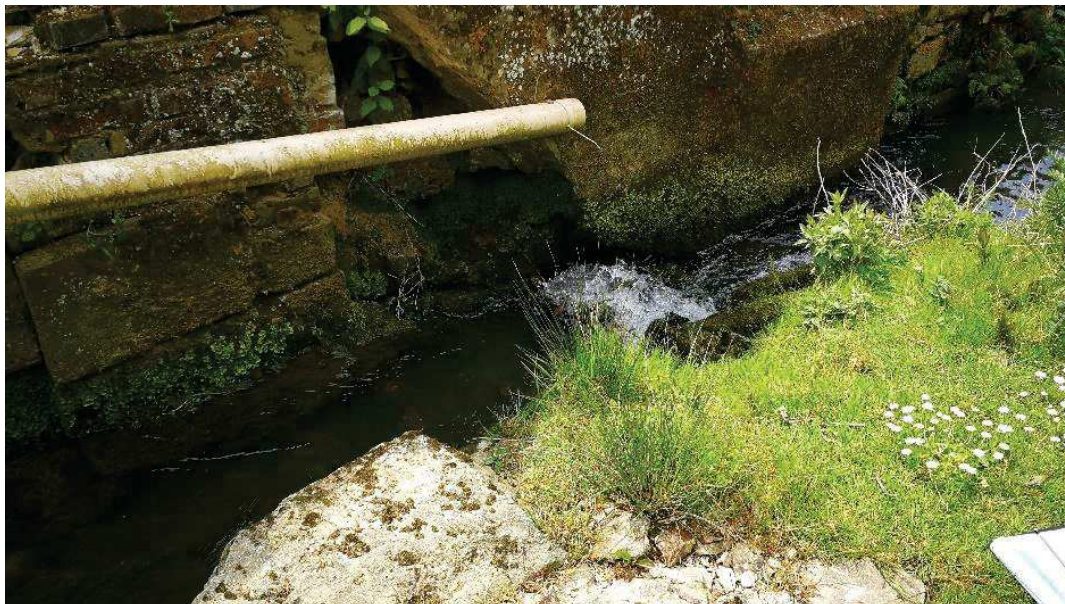
### *Ouvrage GRA1*

| Description générale | | | | |
|---|---|---|---|---|
| <ul style="list-style-type: none"> <li>- ouvrage potentiellement transparent en hautes eaux</li> <li>- sédiments grossiers (taille &gt; cailloux) accumulés en amont de l'ouvrage</li> <li>- présence de deux sources (S1 et S2) au droit du complexe hydraulique</li> </ul> | | | | |
